# 石塚公園

2012年 12月 26日測定  
は2011年7月～8月の測定対象地

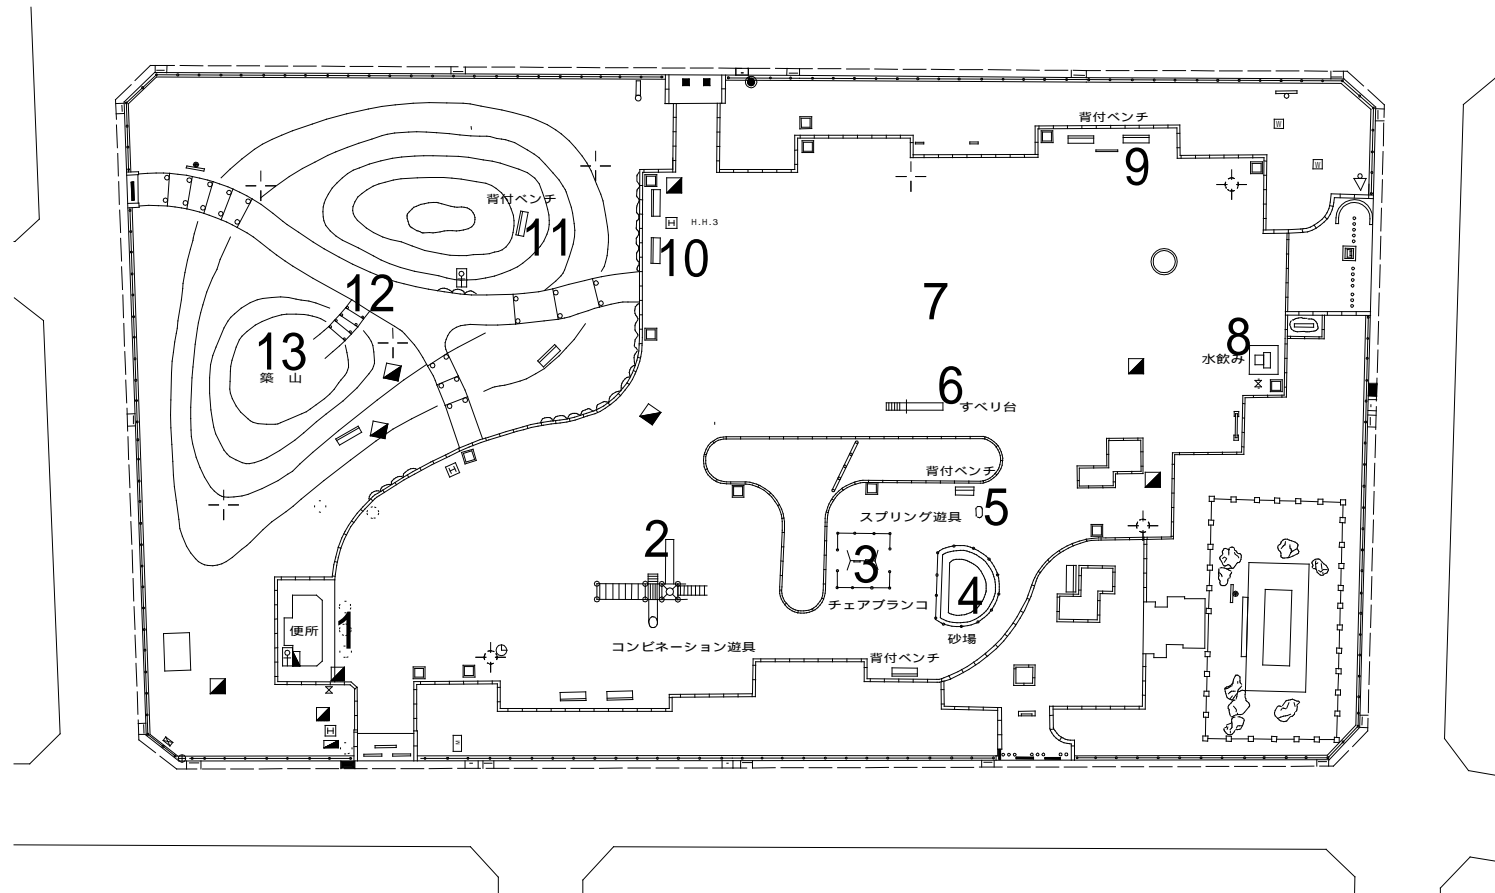
測定箇所	測定箇所 (材質)	測定数値 (μSv/h)		
		1m	50cm	5cm
1 便所付近	アスコン	0.08	0.08	0.07
2 コレネーション遊具滑台滑面降口	土系	0.07	0.06	0.07
3 チェアブランコ吊席下	土系	0.09	0.09	0.08
4 砂場	土系	0.09	0.09	0.09
5 スプリング遊具	土系	0.10	0.09	0.09
6 滑台滑面降口	土系	0.09	0.08	0.09
7 広場中央	土系	0.10	0.10	0.09
8 水飲み場集水樹	グレーチング	0.09	0.09	0.09
9 ベンチ前	土系	0.10	0.10	0.11
10 ベンチ前	土系	0.10	0.10	0.10
11 ベンチ前	チップ	0.09	0.09	0.08
12 階段下	土系	0.09	0.09	0.08
13 築山	草,芝	0.09	0.09	0.09
