上沼田公園

2012年2月15・16日測定
は2011年7月～8月の測定対象地

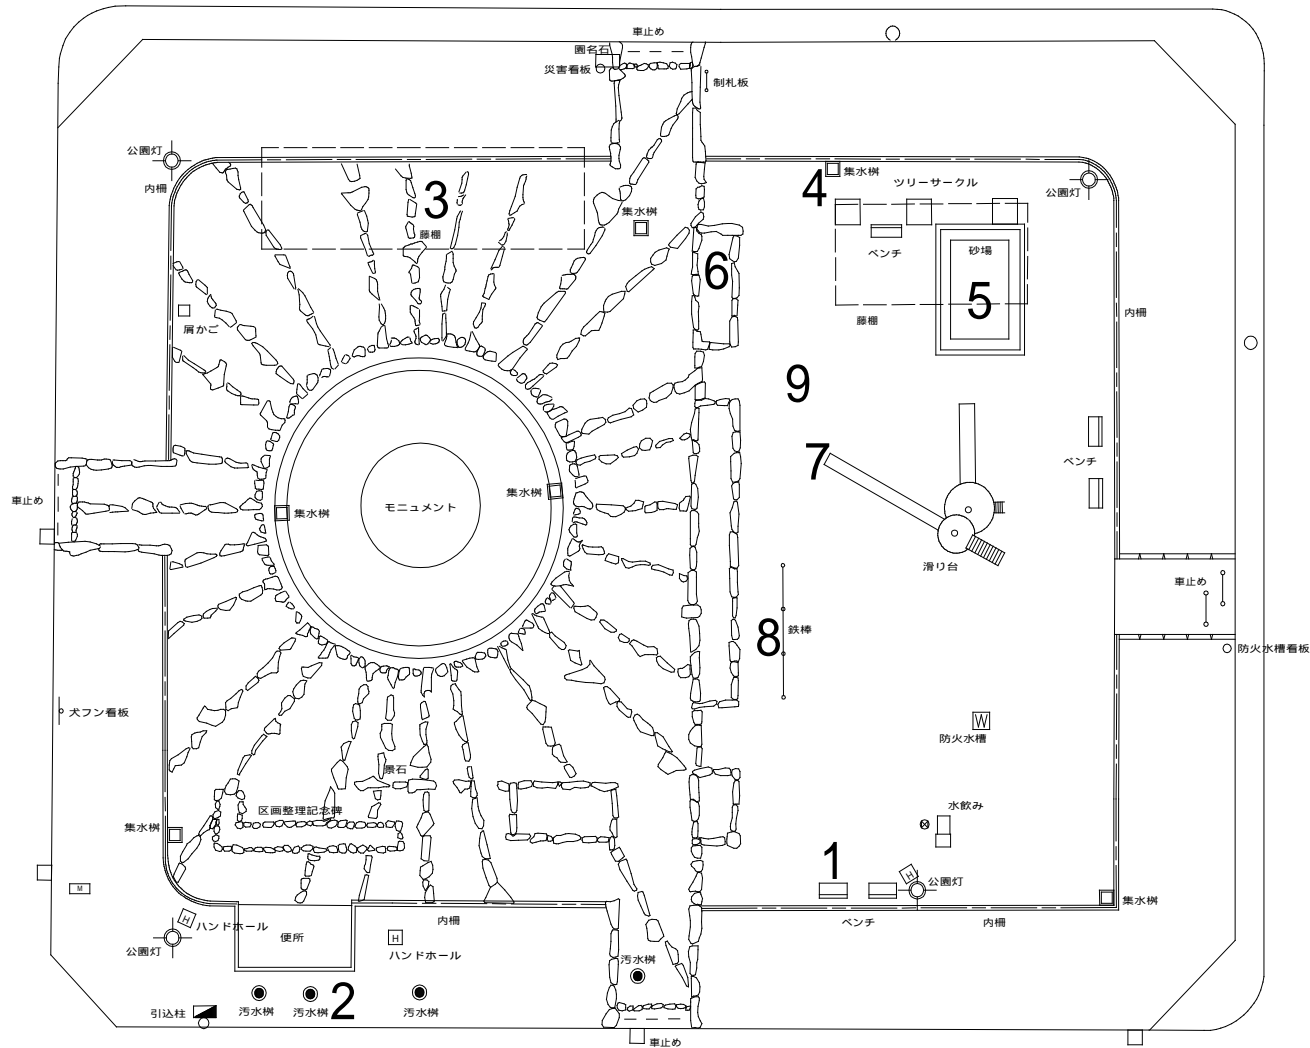
測定箇所	測定箇所 (材質)	測定数値 (μSv/h)		
			1m	50cm	5cm
1	ベンチ前	土系	0.09	0.10	0.11
2	便所南側	土系	0.10	0.10	0.10
3	藤棚下	コンクリート	0.09	0.09	0.11
4	集水樹	グレーチング	0.11	0.11	0.09
5	砂場中央	土系	0.09	0.09	0.09
6	樹木 (高木) 下	土系	0.10	0.10	0.15
7	滑り台降口	土系	0.11	0.11	0.12
8	鉄棒	土系	0.10	0.10	0.11
9	広場中央	土系	0.11	0.11	0.14
