上沼田北公園

2012年1月18日測定
は2011年7月～8月の測定対象地

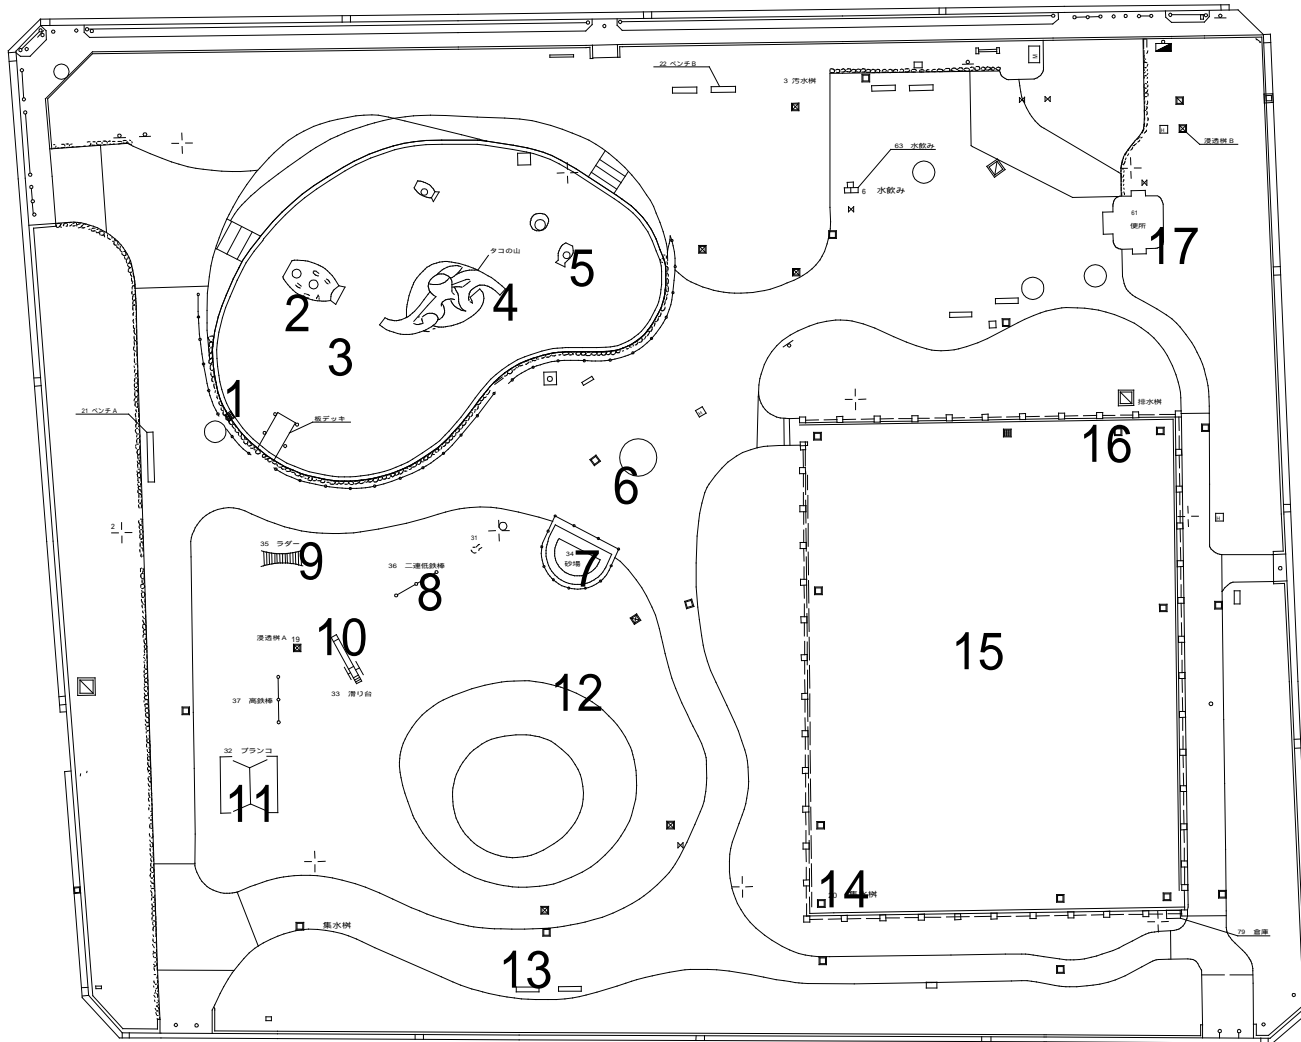
| 測定箇所 | 測定箇所 (材質) | 測定数値 (μSv/h) | | | |
| | | 1m | 50cm | 5cm | |
| 1 | 集水樹 | グレチング | 0.13 | 0.13 | 0.12 |
| 2 | たこつぼ (大) | 土系 | 0.09 | 0.08 | 0.09 |
| 3 | 広場中央 | 土系 | 0.11 | 0.13 | 0.12 |
| 4 | タコの山滑り台降口 | 土系 | 0.09 | 0.09 | 0.09 |
| 5 | たこつぼ (小) | 土系 | 0.08 | 0.08 | 0.09 |
| 6 | 落葉樹 | 土系 | 0.09 | 0.09 | 0.09 |
| 7 | 砂場中央 | 土系 | 0.10 | 0.10 | 0.10 |
| 8 | 鉄棒 | チップ | 0.10 | 0.11 | 0.10 |
| 9 | ラダー | チップ | 0.10 | 0.11 | 0.12 |
| 10 | 滑り台降口 | チップ | 0.12 | 0.12 | 0.12 |
| 11 | ブランコ吊席 | チップ | 0.10 | 0.10 | 0.09 |
| 12 | 築山ふもと | チップ | 0.11 | 0.12 | 0.14 |
| 13 | ベンチ前 | 土系 | 0.10 | 0.09 | 0.10 |
| 14 | 集水樹 | グレチング | 0.10 | 0.10 | 0.10 |
| 15 | 広場中央 | 土系 | 0.09 | 0.08 | 0.09 |
| 16 | 集水樹 | グレチング | 0.08 | 0.08 | 0.08 |
| 17 | 便所 | 土系 | 0.11 | 0.11 | 0.13 |
