江北公園（B地区）

2013年 1月25日測定
は2011年7月～8月の測定対象地

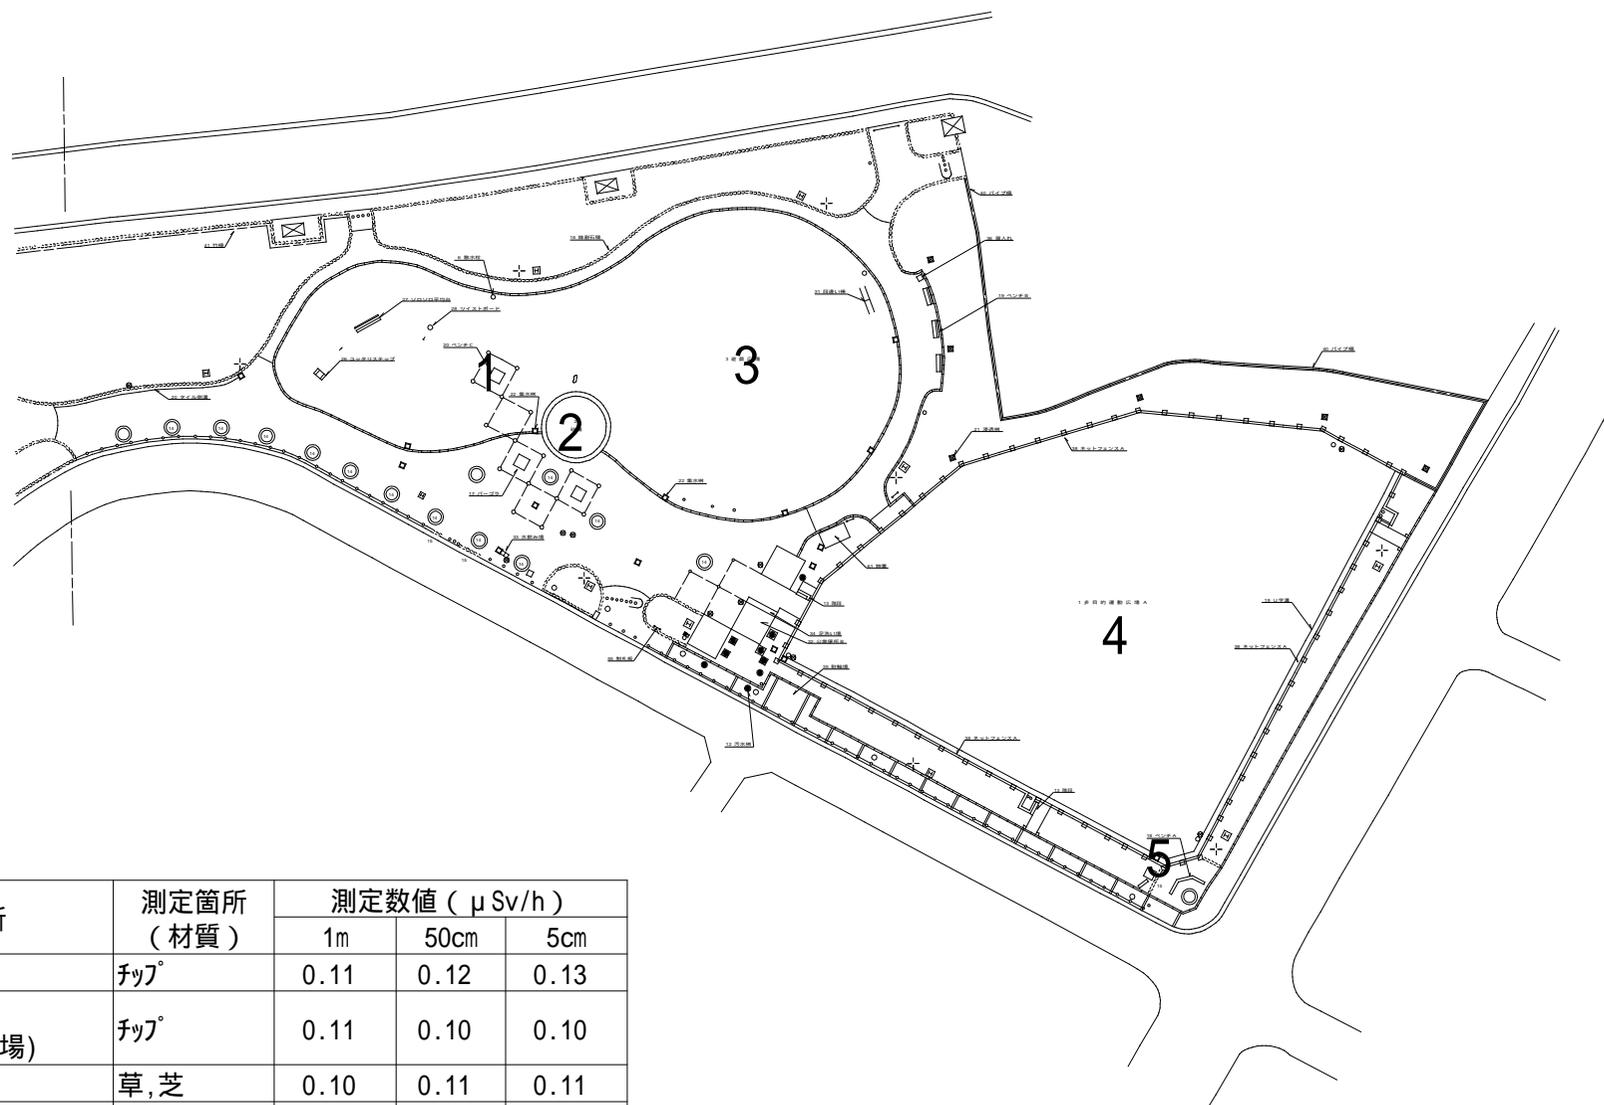
測定箇所	測定箇所 (材質)	測定数値 ($\mu\text{Sv/h}$)		
			1m	50cm	5cm
1	ベンチ前	チップ	0.11	0.12	0.13
2	広場 (前回測定時は砂場)	チップ	0.11	0.10	0.10
3	広場	草, 芝	0.10	0.11	0.11
4	広場	土系	0.07	0.06	0.07
5	集水桝	グレーチング	0.08	0.09	0.11

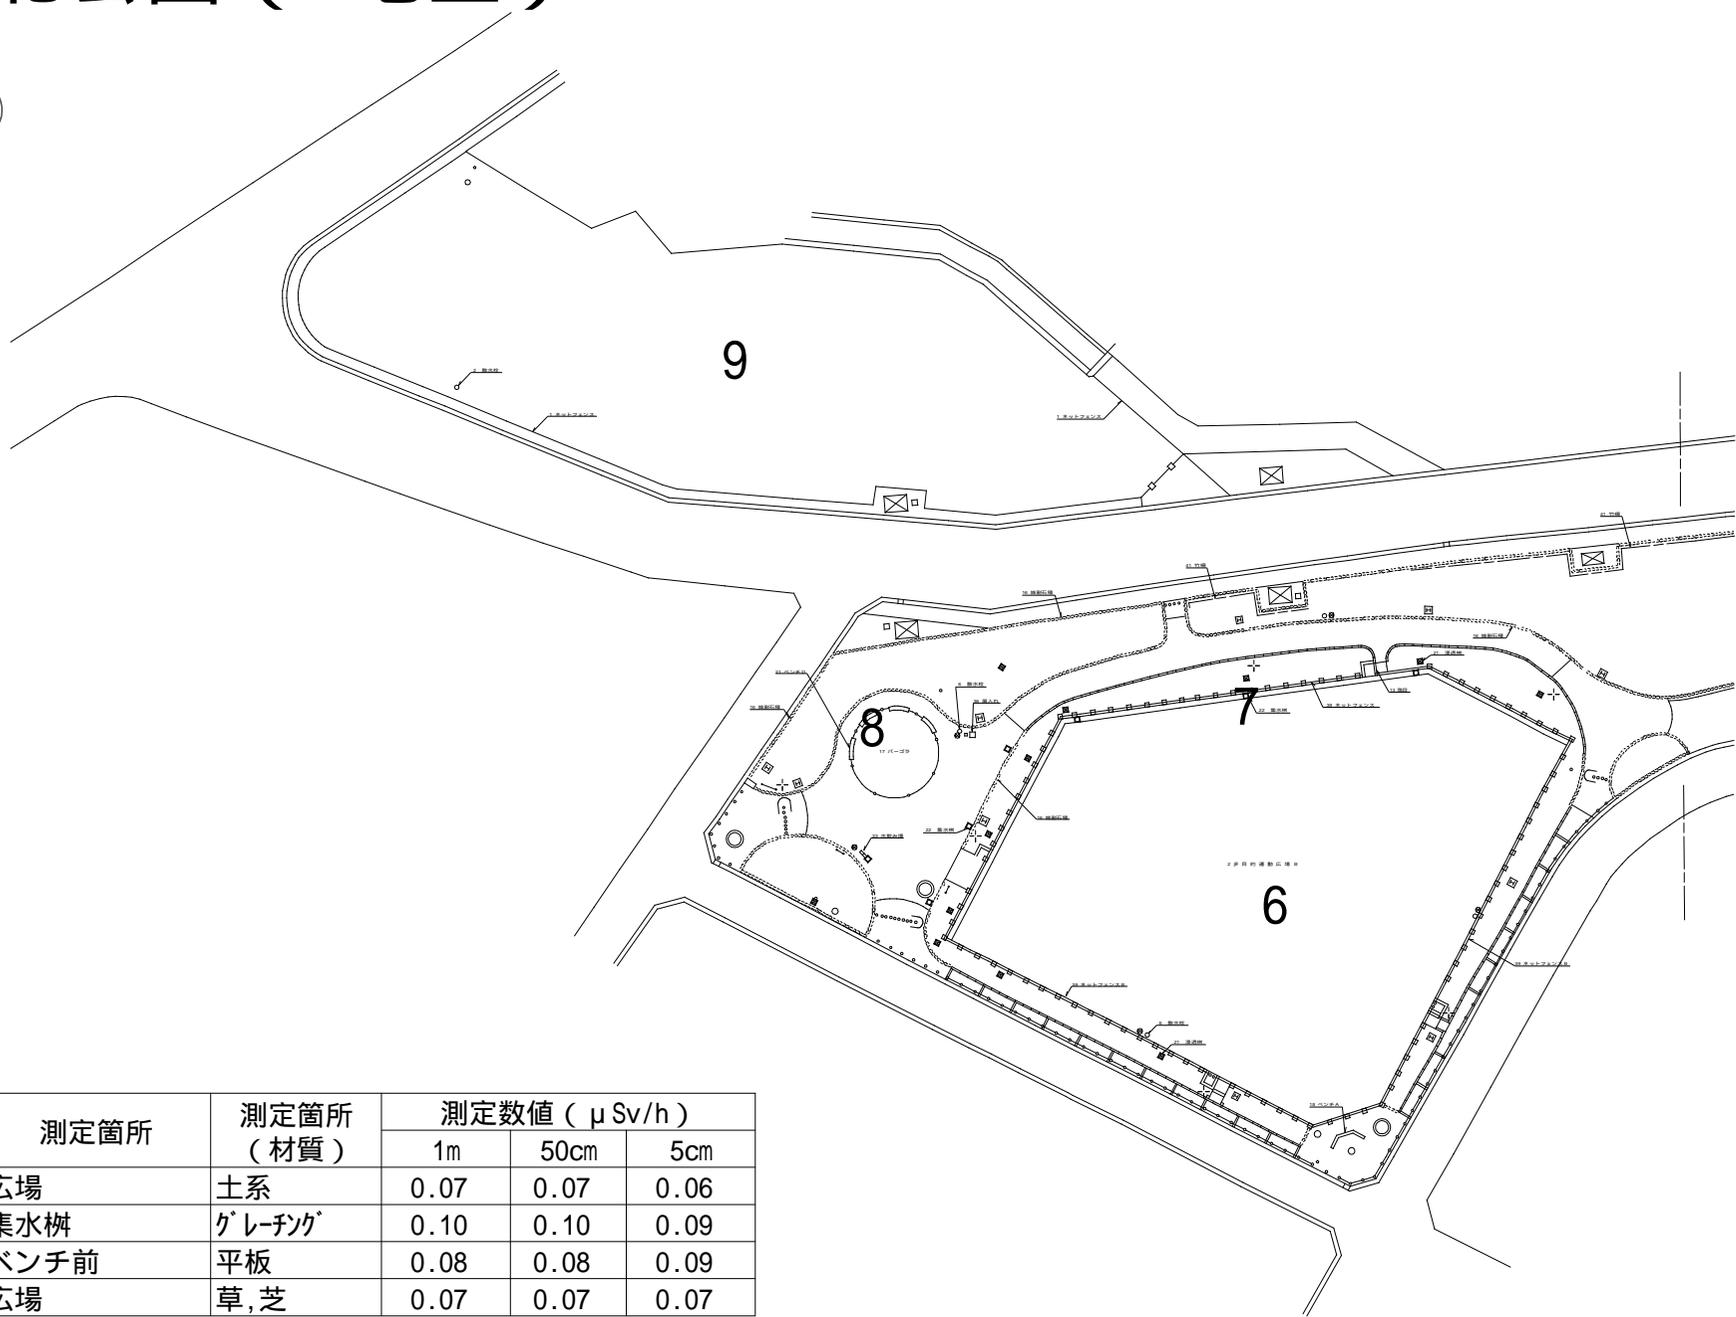
江北公園 (B地区)

測定箇所	測定箇所 (材質)	測定数値 ($\mu\text{Sv/h}$)		
			1m	50cm	5cm
6	広場	土系	0.07	0.07	0.06
7	集水樹	グレーチング	0.10	0.10	0.09
8	ベンチ前	平板	0.08	0.08	0.09
9	広場	草, 芝	0.07	0.07	0.07

2013年 1月25日測定
は2011年7月～8月の測定対象地

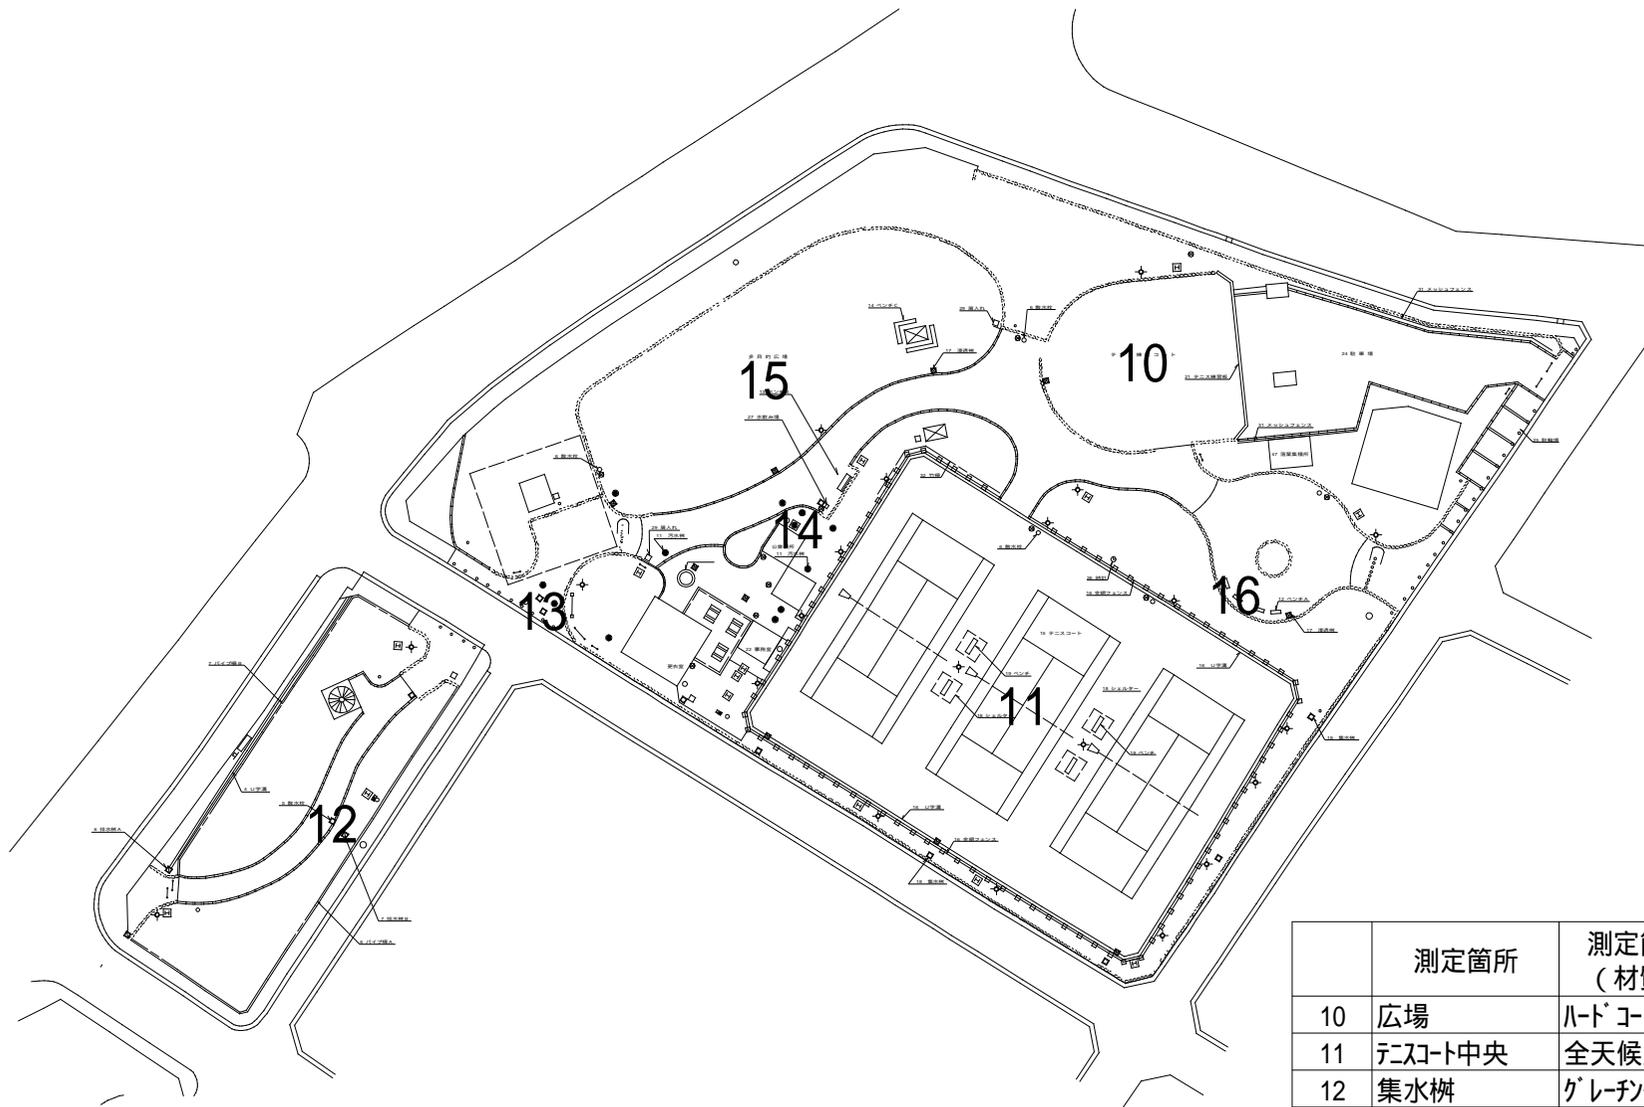
江北公園 (B地区)

測定箇所	測定箇所 (材質)	測定数値 ($\mu\text{Sv/h}$)		
			1m	50cm	5cm
10	広場	ハードコート	0.08	0.09	0.09
11	テニスコート中央	全天候型舗装	0.06	0.07	0.07
12	集水桝	グレーチング	0.08	0.08	0.09
13	集水桝	コンクリート	0.08	0.08	0.08
14	便所雨樋	土系	0.07	0.08	0.08
15	広場	土系	0.10	0.11	0.13
16	ベンチ前	平板	0.08	0.09	0.10

2013年 1月25日測定
は2011年7月～8月の測定対象地

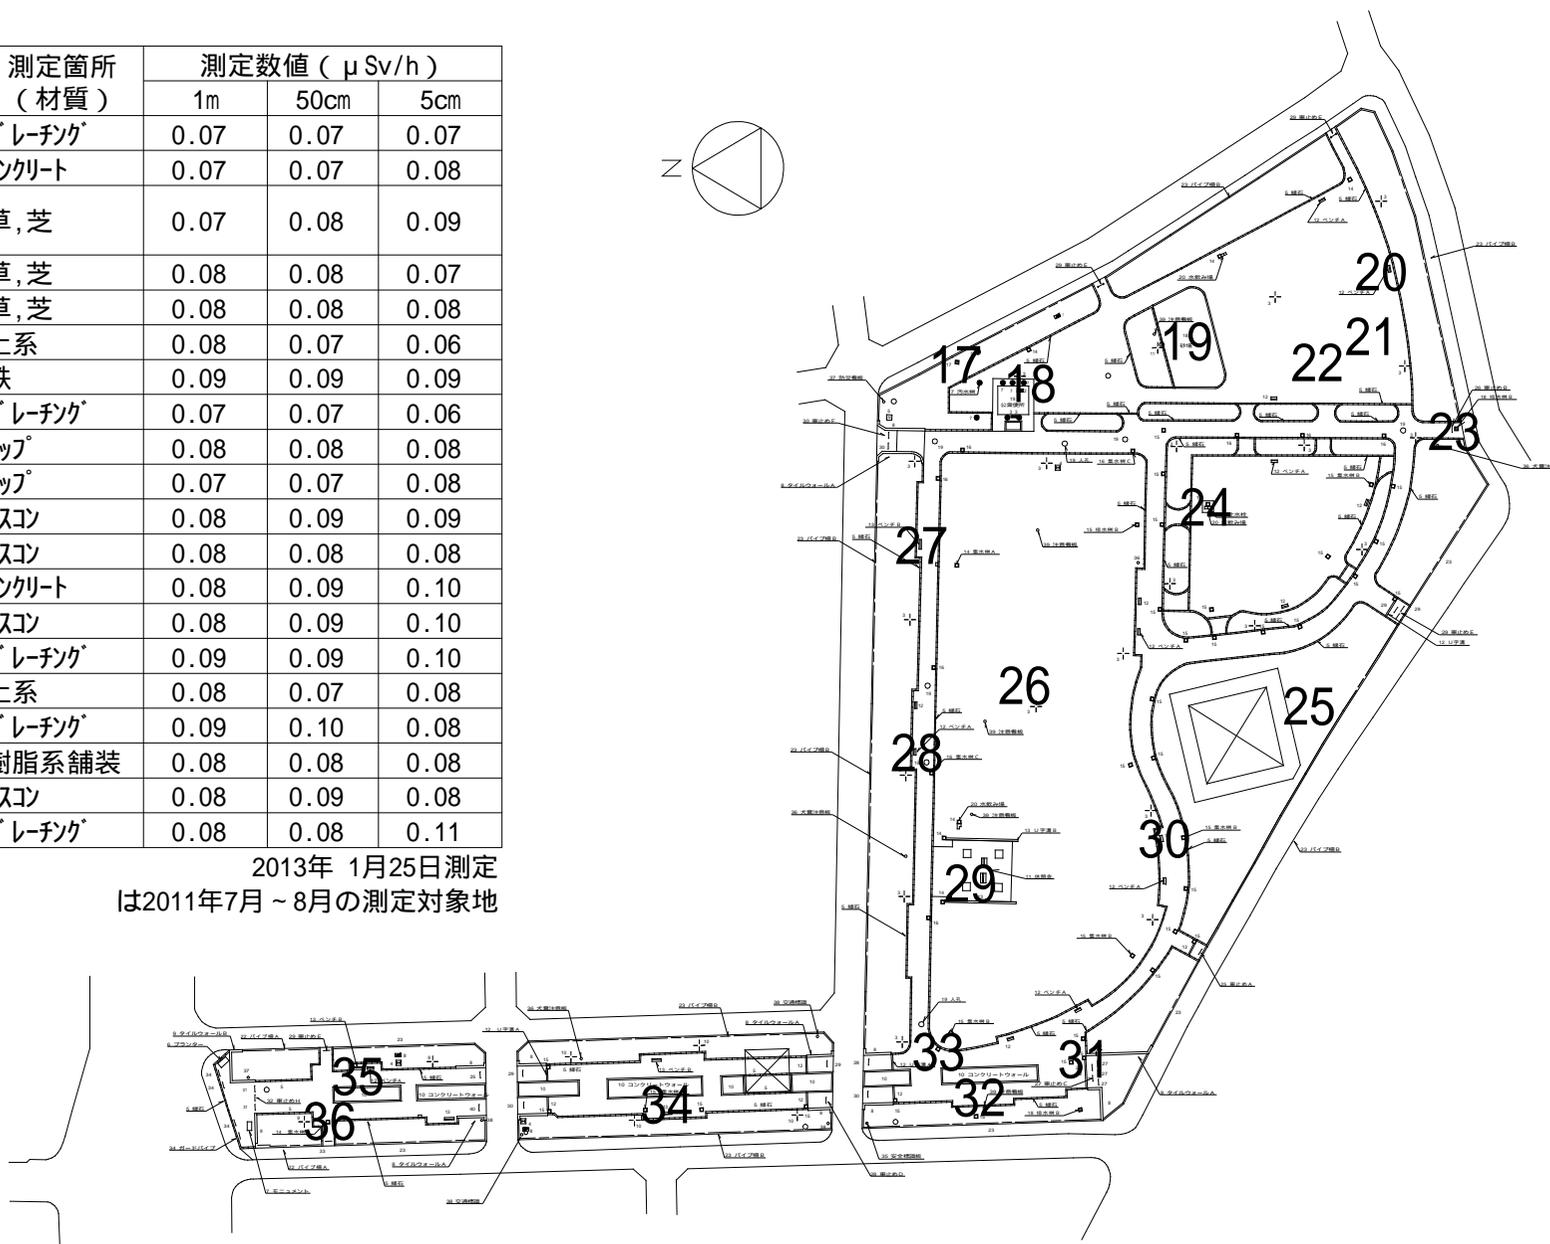
江北公園 (C地区)

測定箇所	測定箇所 (材質)	測定数値 ($\mu\text{Sv/h}$)		
			1m	50cm	5cm
17	集水桝	グレーチング	0.07	0.07	0.07
18	便所出入口	コンクリート	0.07	0.07	0.08
19	広場 (前回測定時は砂場)	草, 芝	0.07	0.08	0.09
20	ベンチ前	草, 芝	0.08	0.08	0.07
21	広場	草, 芝	0.08	0.08	0.08
22	広場	土系	0.08	0.07	0.06
23	鉄蓋	鉄	0.09	0.09	0.09
24	水飲み場桝	グレーチング	0.07	0.07	0.06
25	広場	チップ	0.08	0.08	0.08
26	広場	チップ	0.07	0.07	0.08
27	ベンチ前	アスコン	0.08	0.09	0.09
28	ベンチ前	アスコン	0.08	0.08	0.08
29	ベンチ前	コンクリート	0.08	0.09	0.10
30	ベンチ前	アスコン	0.08	0.09	0.10
31	集水桝	グレーチング	0.09	0.09	0.10
32	園路	土系	0.08	0.07	0.08
33	集水桝	グレーチング	0.09	0.10	0.08
34	ベンチ前	樹脂系舗装	0.08	0.08	0.08
35	ベンチ前	アスコン	0.08	0.09	0.08
36	集水桝	グレーチング	0.08	0.08	0.11

2013年 1月25日測定
は2011年7月～8月の測定対象地
