# 江北平成公園

2012年 8月15日測定  
は2011年7月～8月の測定対象地

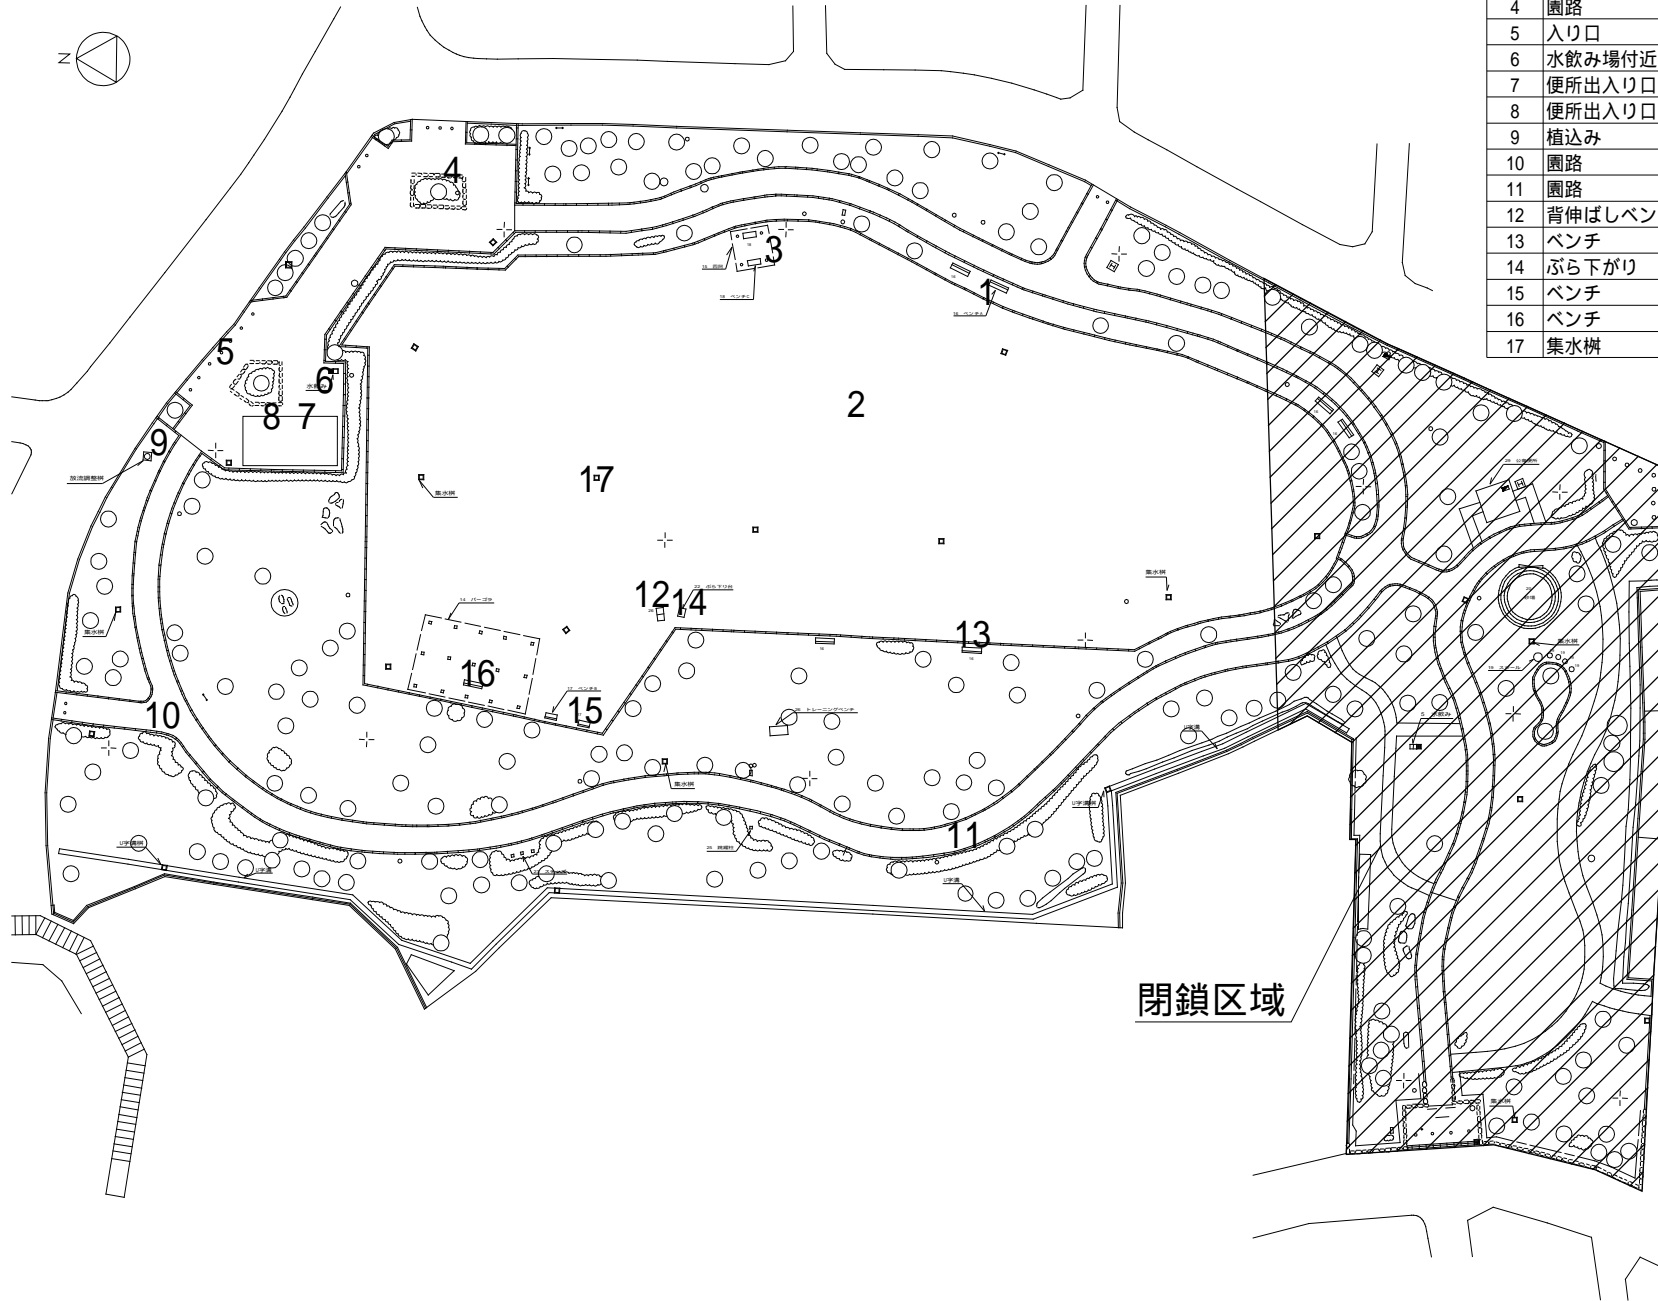
測定箇所	測定箇所 (材質)	測定数値 (μSv/h)			
		1m	50cm	5cm	
1	ベンチ	チップ	0.11	0.12	0.15
2	広場中央	土系	0.09	0.09	0.09
3	ベンチ	土系	0.07	0.07	0.07
4	園路	平板	0.10	0.10	0.12
5	入り口	平板	0.10	0.10	0.10
6	水飲み場付近	平板	0.11	0.11	0.12
7	便所出入り口(女子)	平板	0.09	0.08	0.07
8	便所出入り口(男子)	平板	0.08	0.08	0.08
9	植込み	土系	0.09	0.10	0.11
10	園路	アスコン	0.09	0.09	0.10
11	園路	アスコン	0.10	0.10	0.11
12	背伸ばしベンチ	土系	0.09	0.09	0.09
13	ベンチ	土系	0.08	0.09	0.09
14	ぶら下がり	土系	0.09	0.09	0.07
15	ベンチ	土系	0.08	0.08	0.07
16	ベンチ	土系	0.09	0.09	0.08
17	集水桝	グレーチング	0.13	0.14	0.11
