栗六公園

2012年 8月 22日測定
は2011年7月～8月の測定対象地

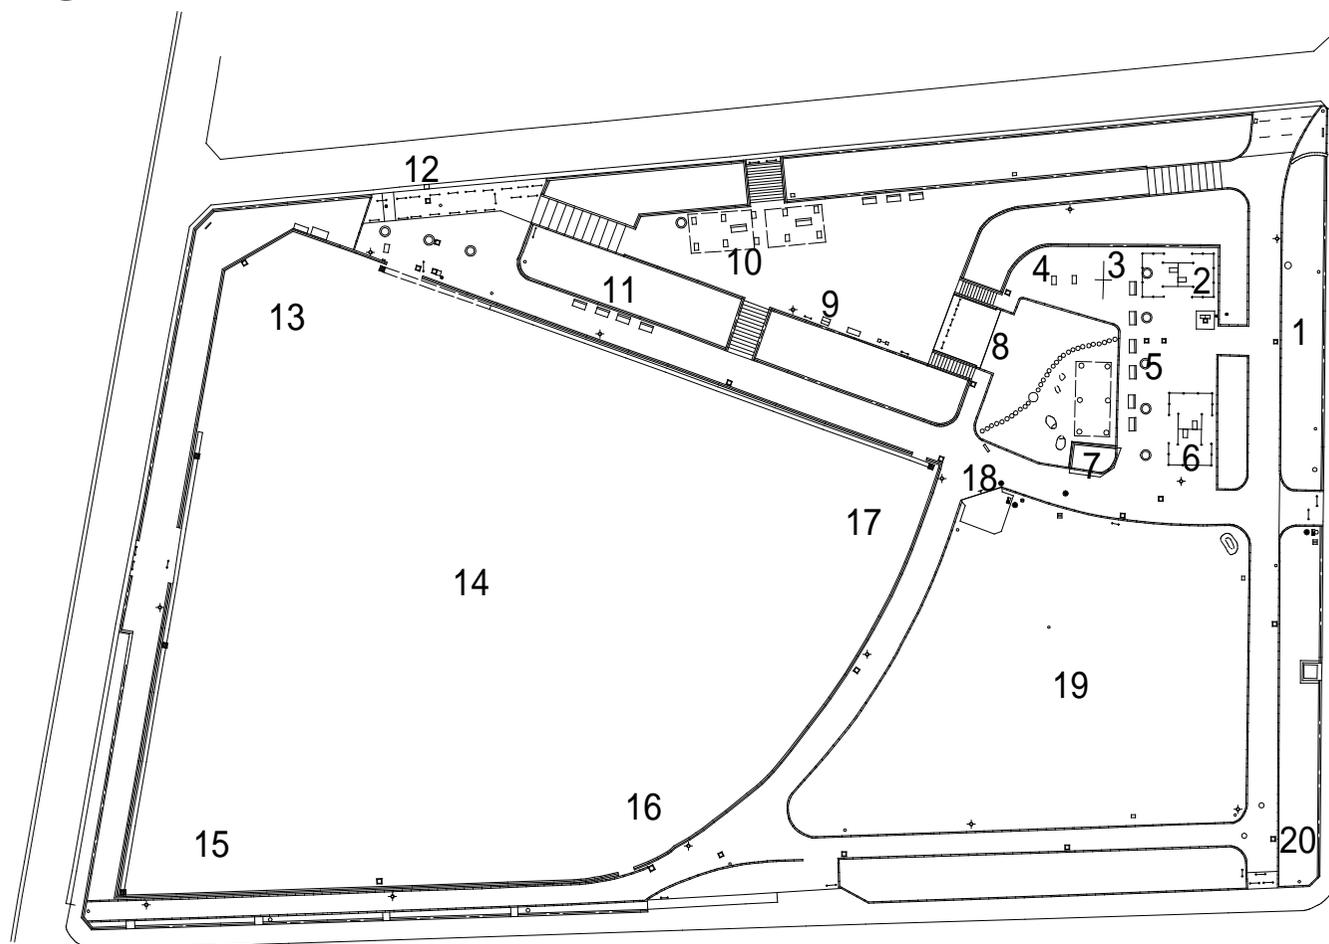
測定箇所	測定箇所 (材質)	測定数値 ($\mu\text{Sv/h}$)		
			1m	50cm	5cm
1	集水桝	グレーチング	0.08	0.09	0.08
2	ブランコ吊席下	土系	0.09	0.09	0.09
3	シーソー	土系	0.09	0.08	0.09
4	スプリング遊具	土系	0.09	0.09	0.08
5	ベンチ前	土系	0.08	0.08	0.09
6	ブランコ吊席下	土系	0.09	0.09	0.08
7	砂場中央	土系	0.09	0.09	0.09
8	滑り台降口	チップ	0.08	0.08	0.11
9	背伸ばしベンチ前	コンクリート	0.08	0.08	0.08
10	ベンチ前(パーゴラ下)	コンクリート	0.08	0.08	0.09
11	ベンチ前	土系	0.08	0.08	0.08
12	集水桝	コンクリート	0.10	0.11	0.11
13	野球場(内野)	土系	0.08	0.08	0.06
14	野球場(中央)	土系	0.08	0.08	0.08
15	野球場(ライト)	土系	0.09	0.10	0.12
16	野球場(センター)	土系	0.10	0.11	0.11
17	野球場(レフト)	土系	0.09	0.08	0.08
18	便所出入口	グレーチング	0.08	0.06	0.06
19	広場	チップ	0.10	0.11	0.13
20	集水桝	グレーチング	0.10	0.11	0.09
