南椿公園

2012年3月14日測定
は2011年7月～8月の測定対象地

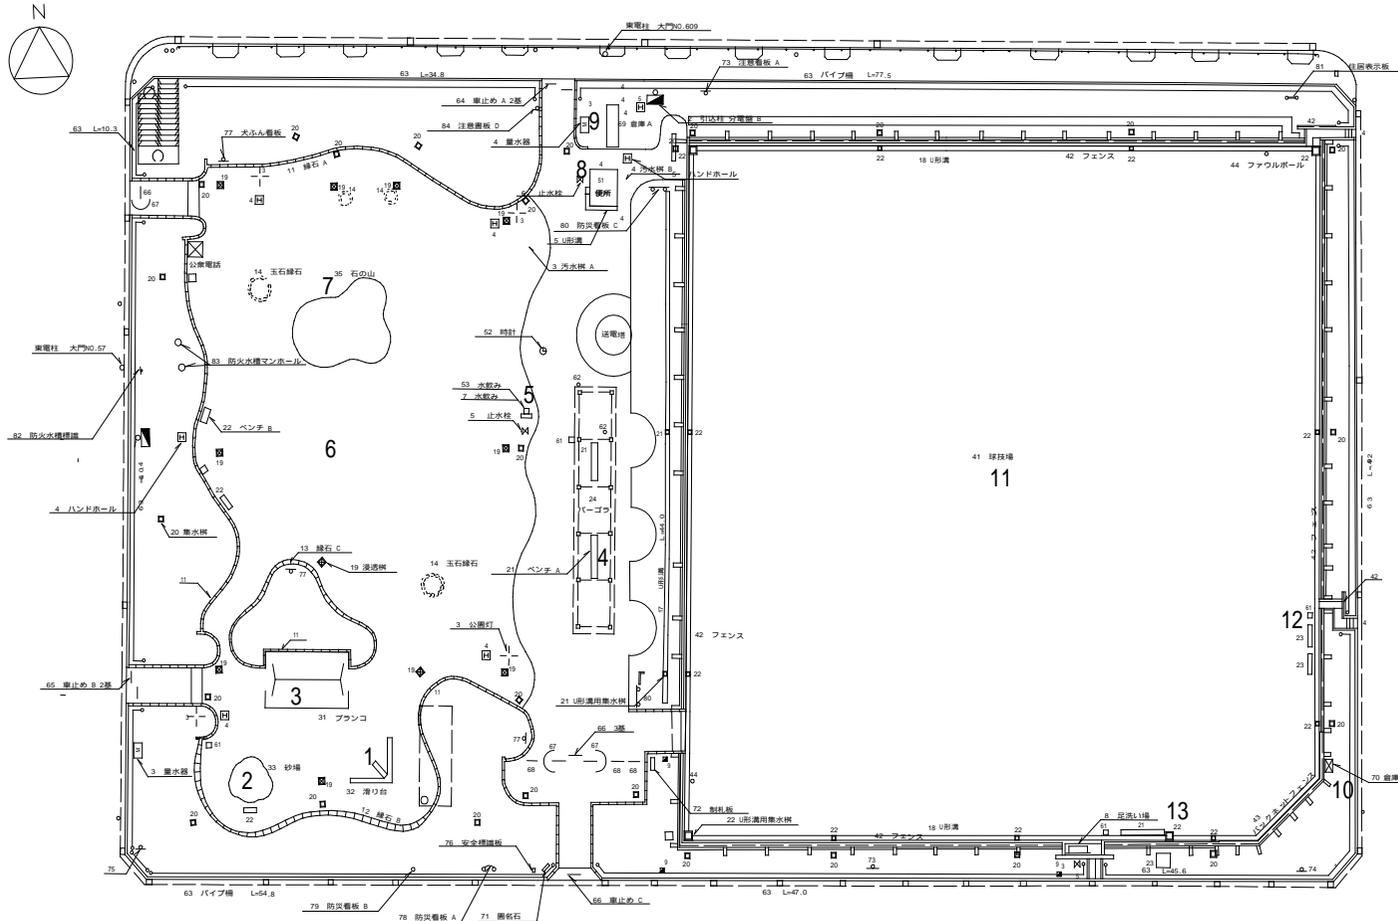
測定箇所	測定箇所 (材質)	測定数値 ($\mu\text{Sv/h}$)		
			1m	50cm	5cm
1	滑り台降口	土系	0.07	0.09	0.10
2	砂場中央	土系	0.10	0.11	0.11
3	ブランコ吊床下	土系	0.09	0.08	0.07
4	ベンチ前	コンクリート	0.08	0.08	0.09
5	水飲み場樹	コンクリート	0.09	0.10	0.08
6	広場中央	土系	0.08	0.08	0.09
7	石の山付近	土系	0.04	0.06	0.07
8	便所雨樋	コンクリート	0.09	0.09	0.09
9	倉庫	土系	0.10	0.10	0.11
10	倉庫	土系	0.06	0.07	0.07
11	球技場中央	土系	0.08	0.08	0.08
12	ベンチ前	土系	0.07	0.07	0.07
13	集水樹	グレーチング	0.06	0.06	0.06
