西新井中央公園

2012年 6月 27日測定
は2011年7月～8月の測定対象地

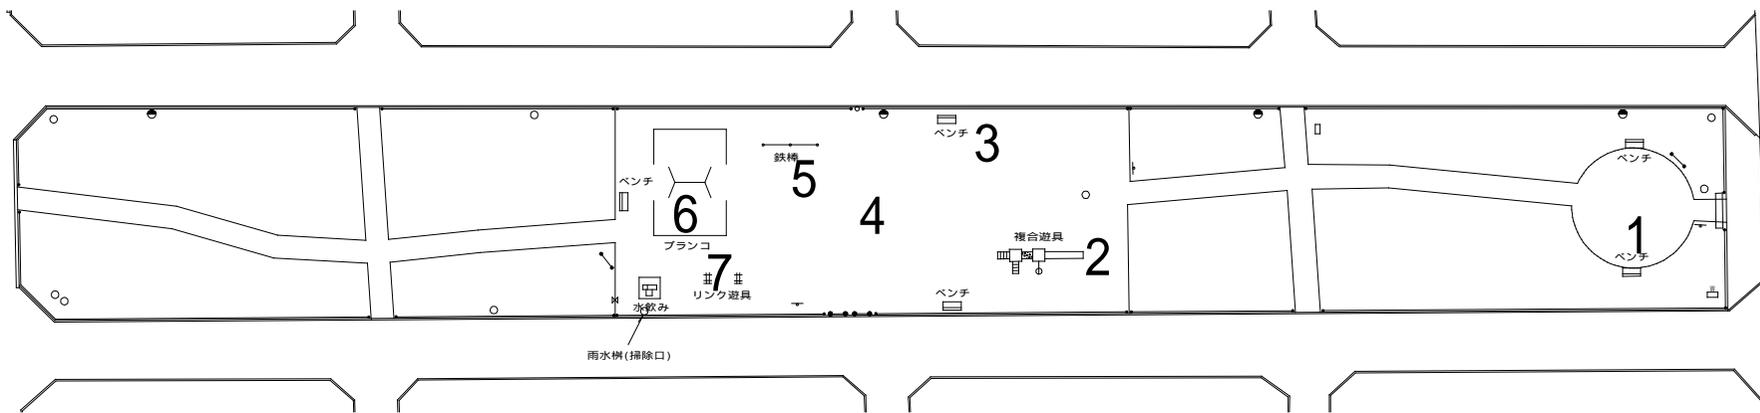
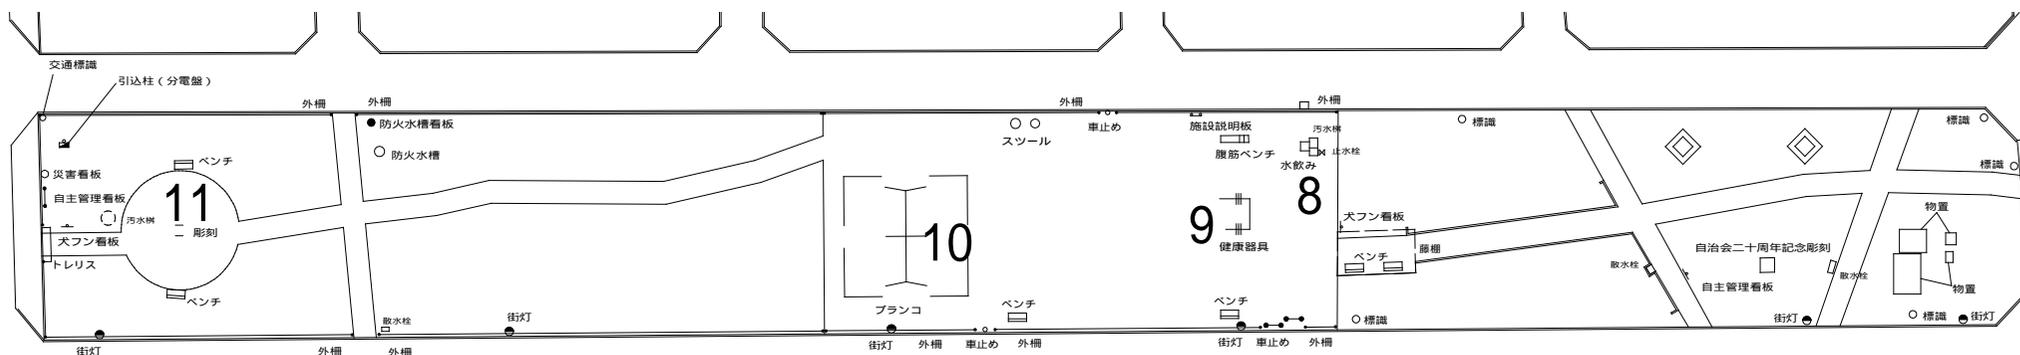
測定箇所	測定箇所 (材質)	測定数値 (μSv/h)		
		1m	50cm	5cm
1 ベンチ前	土系	0.10	0.11	0.12
2 複合遊具すべり台降口	チップ	0.09	0.09	0.09
3 ベンチ前	土系	0.12	0.13	0.16
4 広場中央	土系	0.12	0.11	0.11
5 鉄棒	土系	0.12	0.12	0.11
6 ブランコ吊席下	土系	0.11	0.11	0.11
7 リンク遊具	土系	0.11	0.12	0.12
8 水飲み桧	土系	0.10	0.10	0.09
9 健康器具	土系	0.10	0.11	0.11
10 ブランコ吊席下	土系	0.11	0.11	0.11
11 ベンチ前	土系	0.09	0.10	0.10
