西新井蓮沼公園

2012年 6月21日測定
は2011年7月～8月の測定対象地

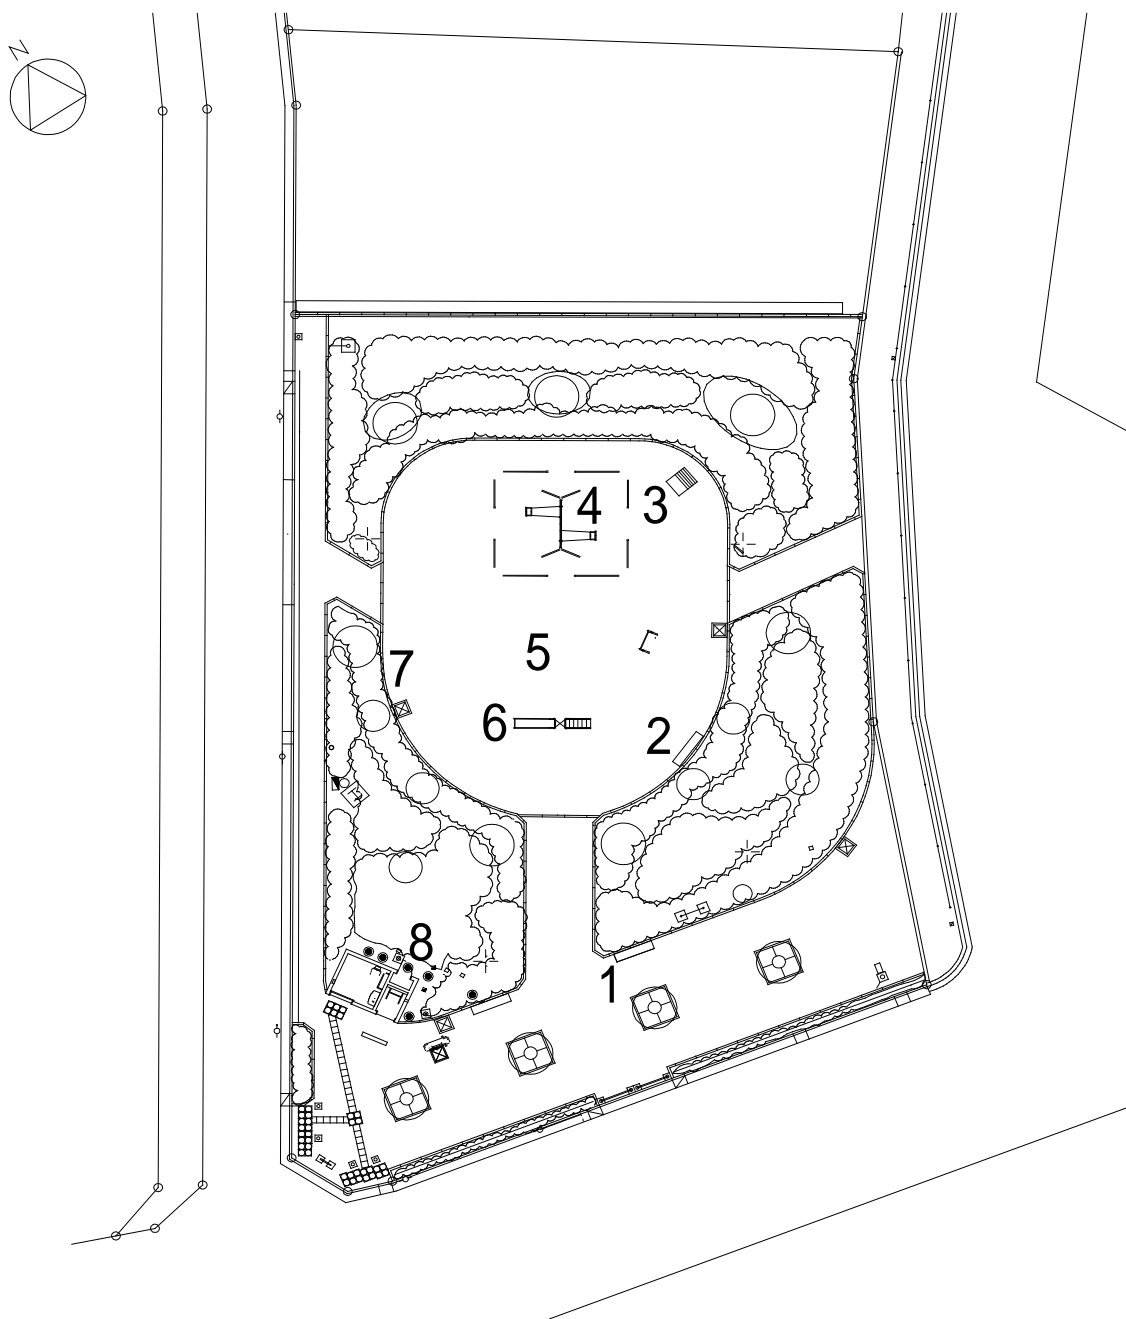
測定箇所	測定箇所 (材質)	測定数値 (μSv/h)		
			1m	50cm	5cm
1	ベンチ前	ILB	0.12	0.12	0.12
2	ベンチ前	土系	0.12	0.12	0.15
3	健康器具前	土系	0.13	0.13	0.14
4	プラコ吊席	土系	0.14	0.14	0.13
5	広場中央	土系	0.13	0.12	0.12
6	滑り台降口	土系	0.12	0.12	0.11
7	集水桝	グレーチング	0.13	0.17	0.17
8	便所雨樋	土系	0.13	0.12	0.16
