西中第二公園

2012年3月1日測定
は2011年7月～8月の測定対象地

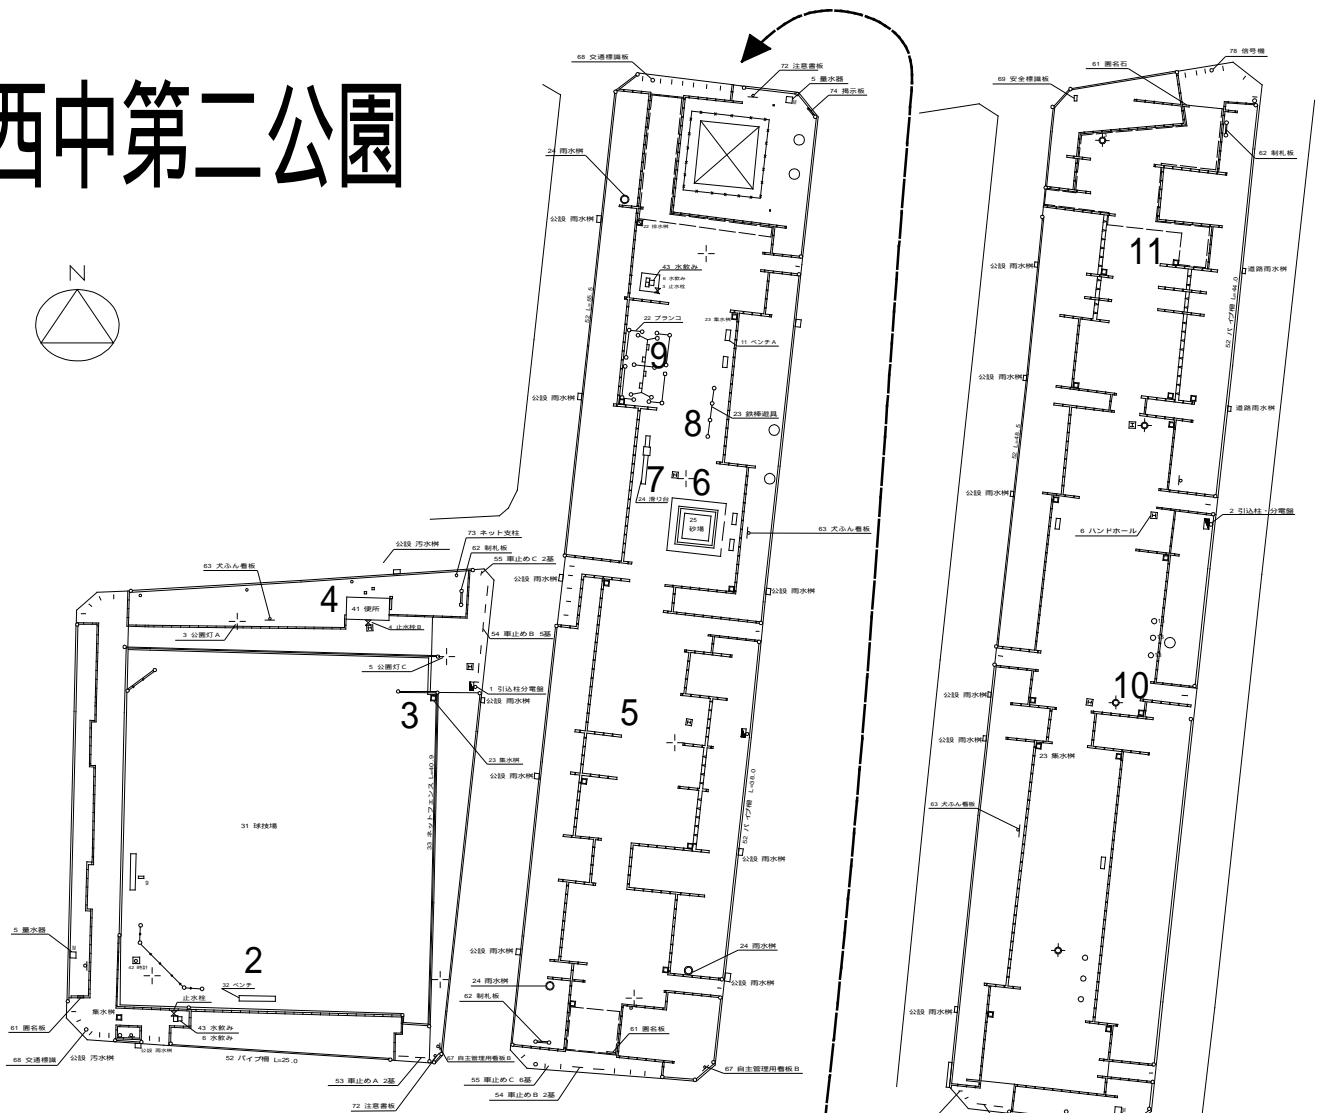
測定箇所	測定箇所 (材質)	測定数値 ($\mu\text{Sv/h}$)		
			1m	50cm	5cm
1	ベンチ前	透水性アクリル	0.11	0.12	0.11
2	ベンチ前	土系	0.09	0.10	0.09
3	集水桝	グレーチング	0.10	0.10	0.09
4	便所雨樋	コンクリート	0.11	0.12	0.12
5	広場	土系	0.09	0.09	0.09
6	砂場中央	砂	0.09	0.09	0.10
7	滑り台降口	土系	0.09	0.09	0.08
8	鉄棒	土系	0.08	0.09	0.08
9	ブランコ吊席	土系	0.09	0.09	0.08
10	集水桝	グレーチング	0.10	0.10	0.11
11	集水桝	グレーチング	0.10	0.11	0.11
