西保木間北公園

2012年 7月25日測定
は2011年7月~8月の測定対象地

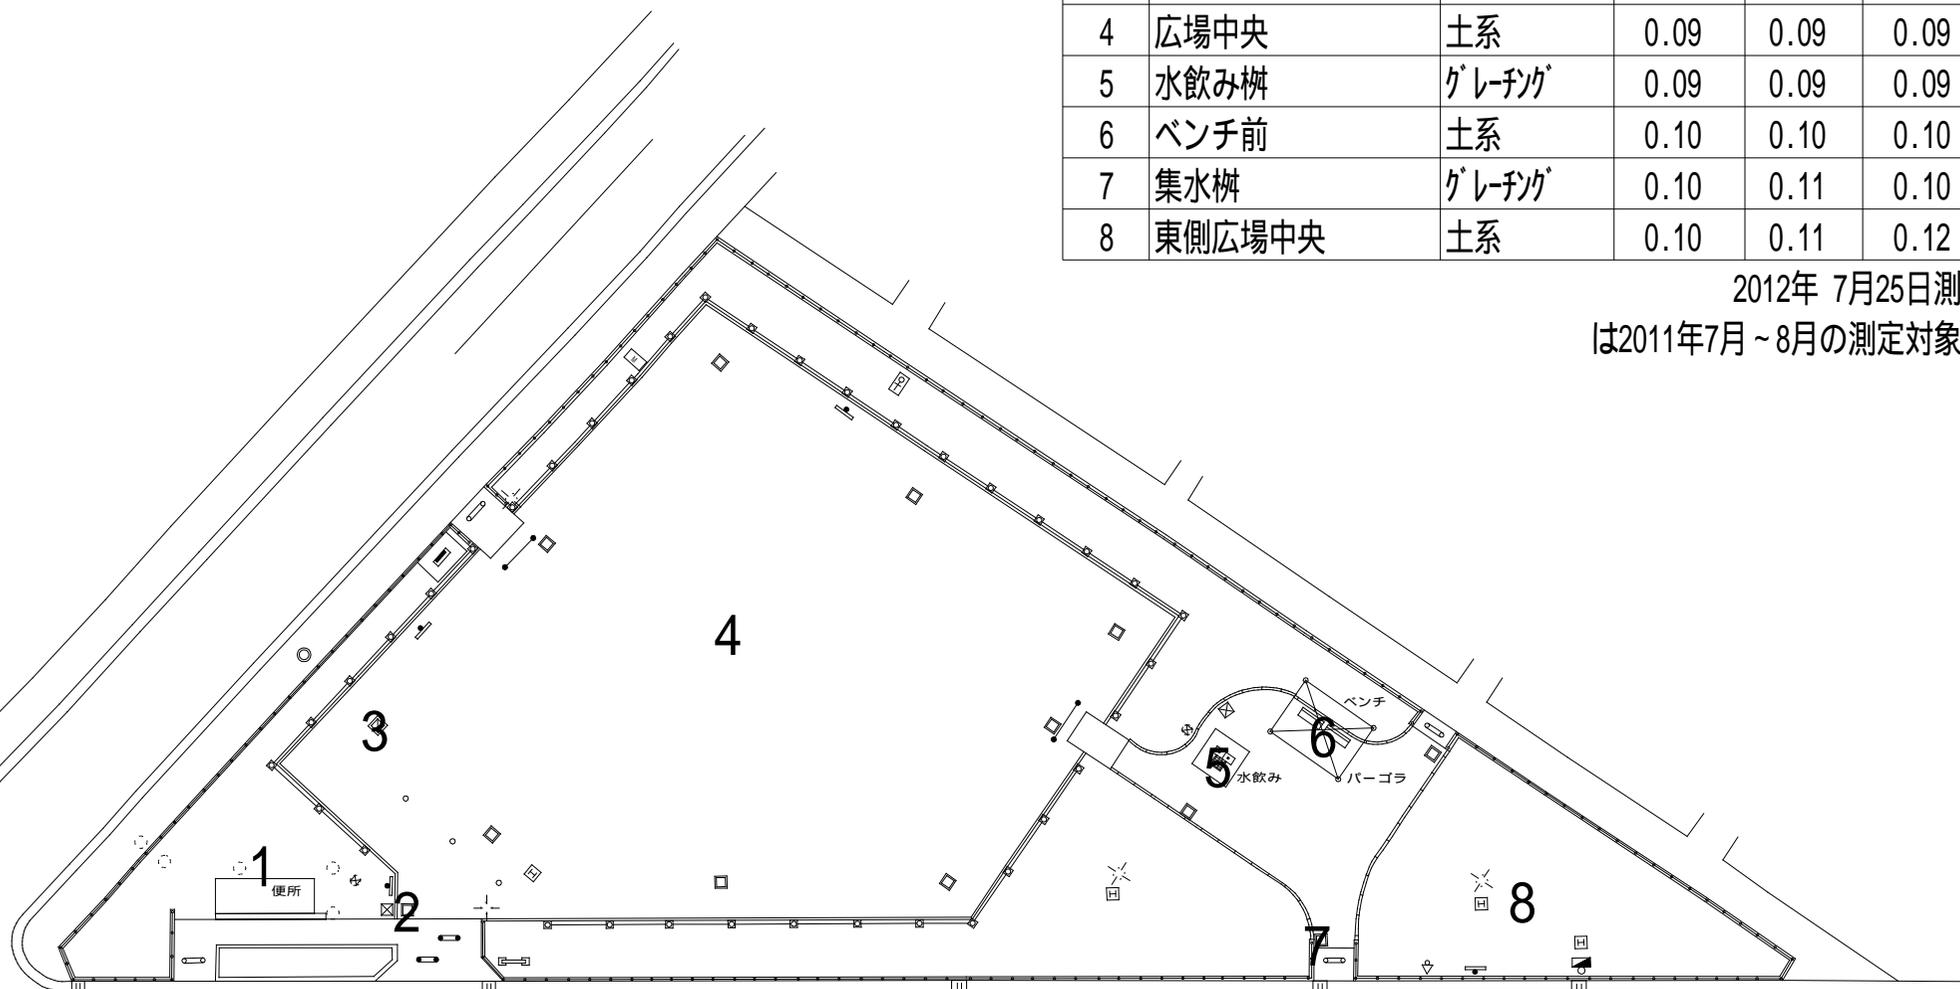
測定箇所	測定箇所 (材質)	測定数値 ($\mu\text{Sv/h}$)		
			1m	50cm	5cm
1	便所裏	土系	0.08	0.11	0.13
2	集水桝	グレーチング	0.10	0.10	0.11
3	集水桝	コンクリート	0.11	0.10	0.11
4	広場中央	土系	0.09	0.09	0.09
5	水飲み桝	グレーチング	0.09	0.09	0.09
6	ベンチ前	土系	0.10	0.10	0.10
7	集水桝	グレーチング	0.10	0.11	0.10
8	東側広場中央	土系	0.10	0.11	0.12
