島根公園

2012年12月19日測定
は2011年7月～8月の測定対象地

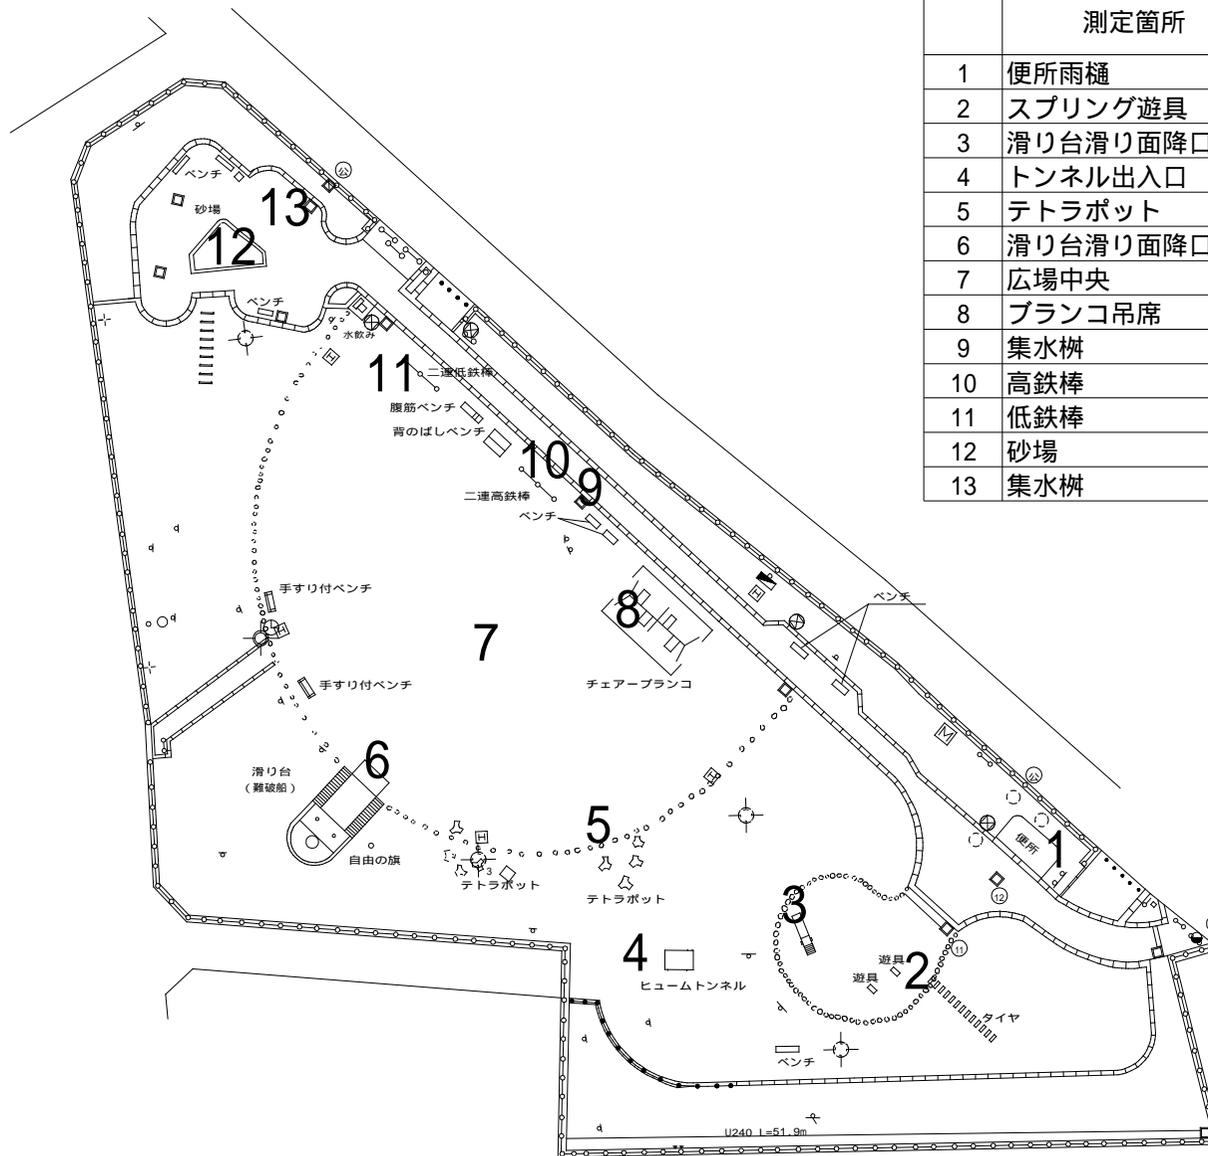
測定箇所	測定箇所 (材質)	測定数値 (μ Sv/h)		
			1m	50cm	5cm
1	便所雨樋	グレーチング	0.07	0.08	0.09
2	スプリング遊具	土系	0.08	0.08	0.06
3	滑り台滑り面降口	土系	0.06	0.06	0.07
4	トンネル出入口	チップ	0.08	0.08	0.09
5	テトラポット	チップ	0.08	0.09	0.10
6	滑り台滑り面降口	土系	0.06	0.05	0.05
7	広場中央	土系	0.06	0.06	0.07
8	ブランコ吊席	土系	0.08	0.07	0.07
9	集水樹	グレーチング	0.09	0.08	0.08
10	高鉄棒	土系	0.08	0.09	0.08
11	低鉄棒	土系	0.08	0.08	0.07
12	砂場	土系	0.08	0.09	0.08
13	集水樹	グレーチング	0.09	0.09	0.08
