島糞屋公園

2012年 1月18日測定
は2011年7月~8月の測定対象地

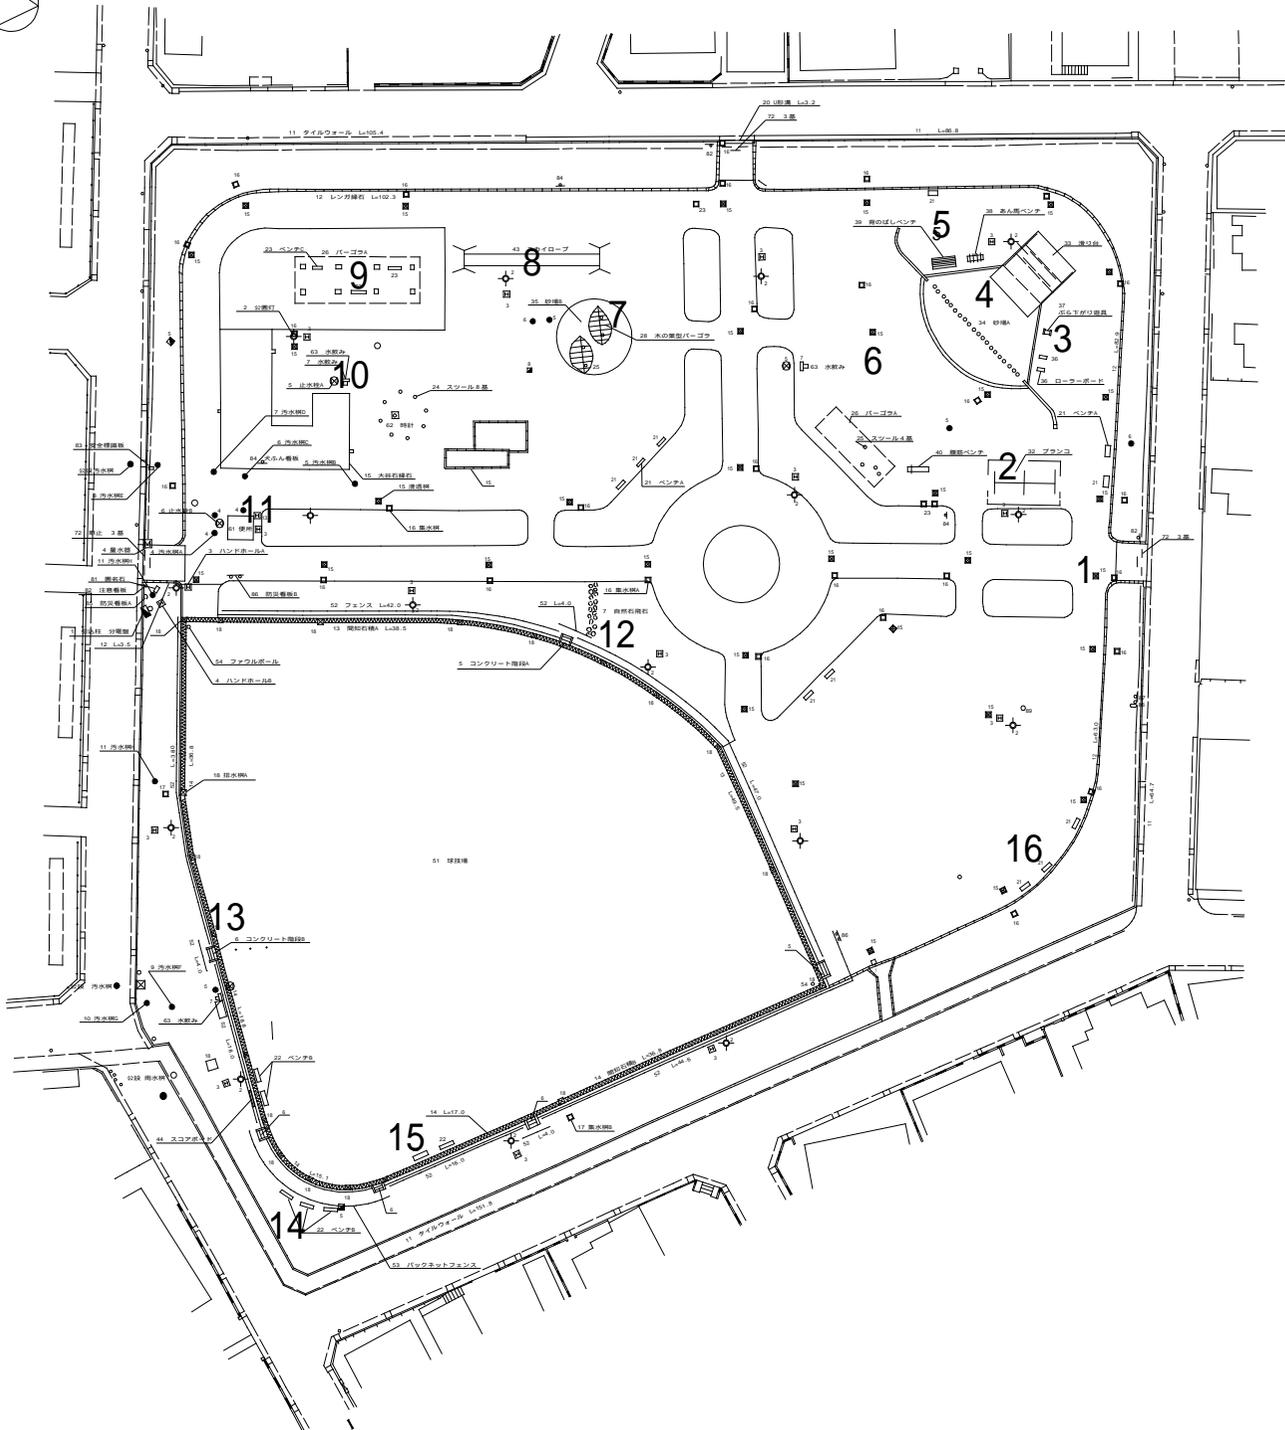
測定箇所	測定箇所 (材質)	測定数値 ($\mu\text{Sv/h}$)		
		1m	50cm	5cm
1 集水桝	グレーチング	0.12	0.13	0.12
2 ブランコ吊席	土系	0.10	0.10	0.09
3 ぶら下がり遊具	土系	0.10	0.10	0.10
4 滑り台降口	チップ	0.11	0.12	0.13
5 背のばしベンチ	土系	0.10	0.10	0.11
6 広場中央	土系	0.11	0.13	0.14
7 木の葉型パーゴラ	土系	0.10	0.10	0.10
8 スカイロープ	チップ	0.11	0.11	0.11
9 パーゴラ	平板	0.11	0.12	0.13
10 水飲み場桝	グレーチング	0.11	0.10	0.09
11 便所	土系	0.10	0.11	0.13
12 高木	チップ	0.10	0.11	0.12
13 集水桝	グレーチング	0.10	0.11	0.13
14 ベンチ前	土系	0.09	0.09	0.11
15 ベンチ前	土系	0.09	0.08	0.08
16 ベンチ前	土系	0.11	0.11	0.11
