島根北厨子公園

2012年12月19日測定
は2011年7月～8月の測定対象地

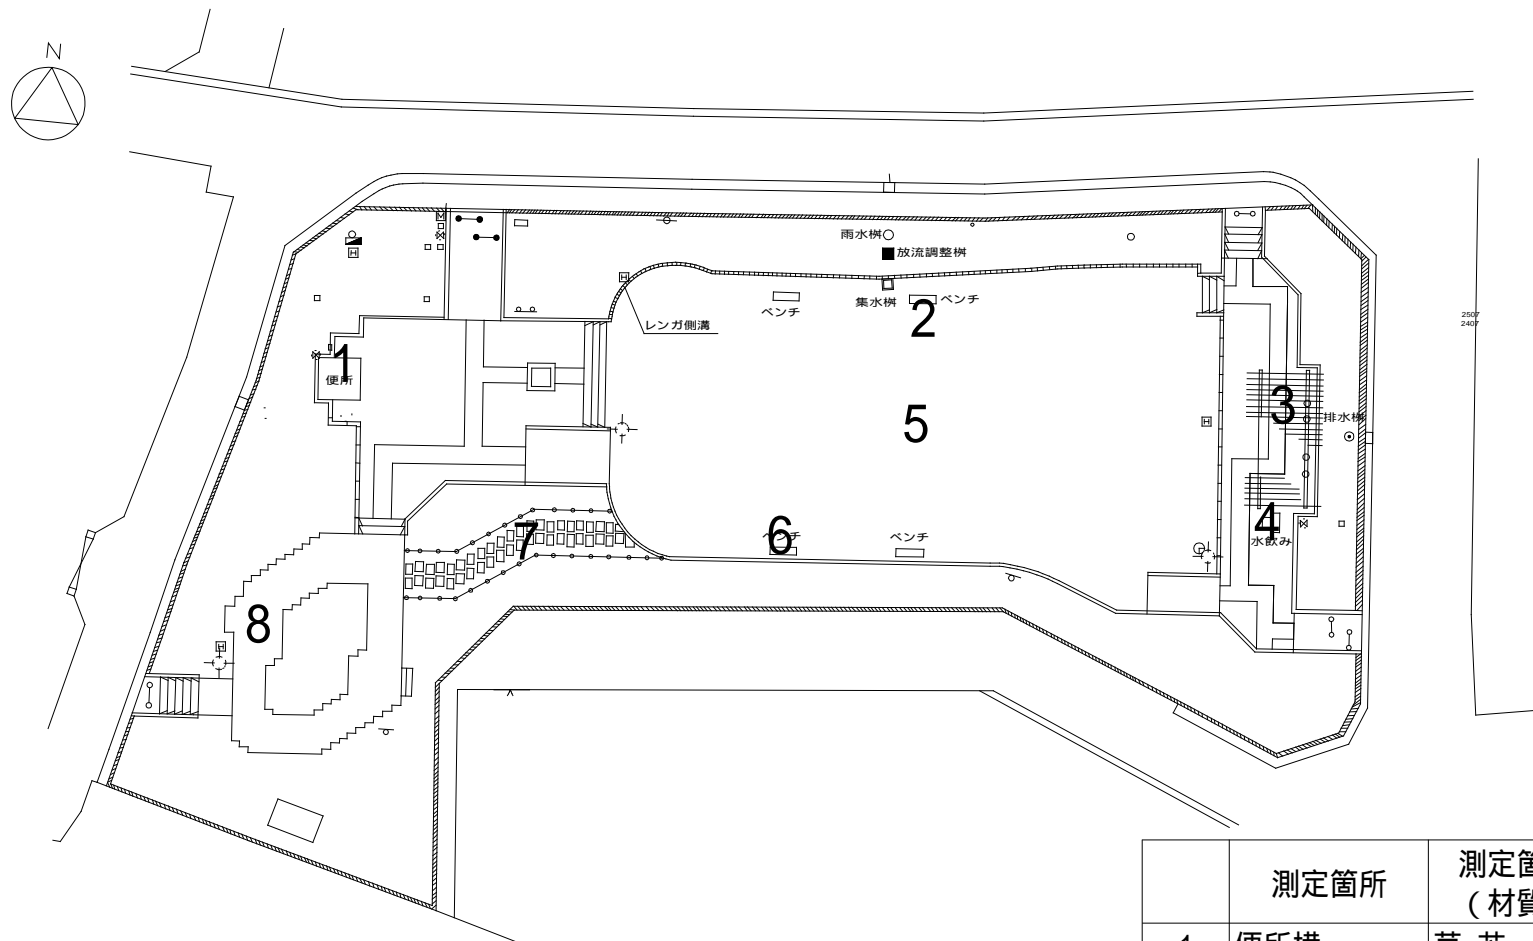
| | 測定箇所 | 測定箇所 (材質) | 測定数値 ($\mu\text{Sv/h}$) | | |
|---|---|---|---|---|---|
| 1 | 便所横 | 草, 芝 | 0.08 | 0.10 | 0.12 |
| 2 | ベンチ前 | 土系 | 0.11 | 0.12 | 0.14 |
| 3 | 四阿 | 土系 | 0.09 | 0.09 | 0.09 |
| 4 | 水飲場集水桧 | グレーチング | 0.08 | 0.08 | 0.06 |
| 5 | 広場中央 | 土系 | 0.09 | 0.09 | 0.10 |
| 6 | ベンチ前 | 土系 | 0.09 | 0.09 | 0.10 |
| 7 | 園路 | 平板 | 0.10 | 0.10 | 0.11 |
| 8 | 園路 | 平板 | 0.10 | 0.11 | 0.11 |
