# 荒川左岸江北橋緑地 (1/2)

2012年 9月26日測定  
は2011年7月～8月の測定対象地

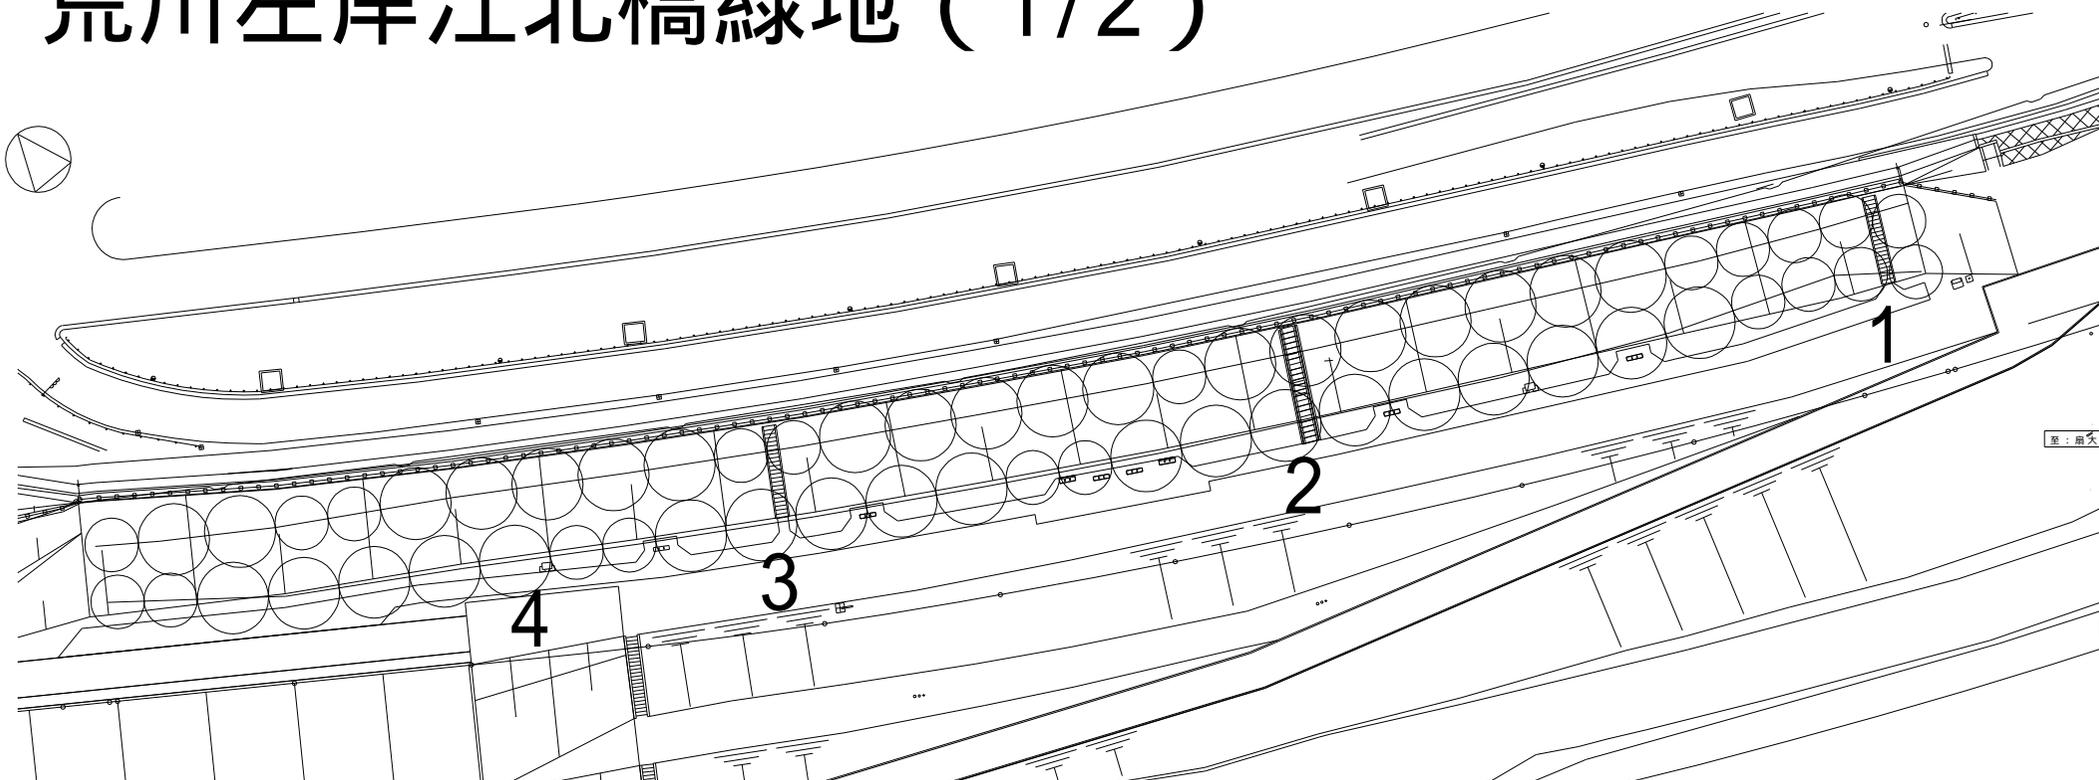
測定箇所	測定箇所 (材質)	測定数値 ( $\mu\text{Sv/h}$ )		
			1m	50cm	5cm
1	通路	コンクリート	0.07	0.09	0.09
2	通路	コンクリート	0.11	0.11	0.11
3	通路	コンクリート	0.10	0.10	0.10
4	ベンチ前	草, 芝	0.11	0.11	0.13

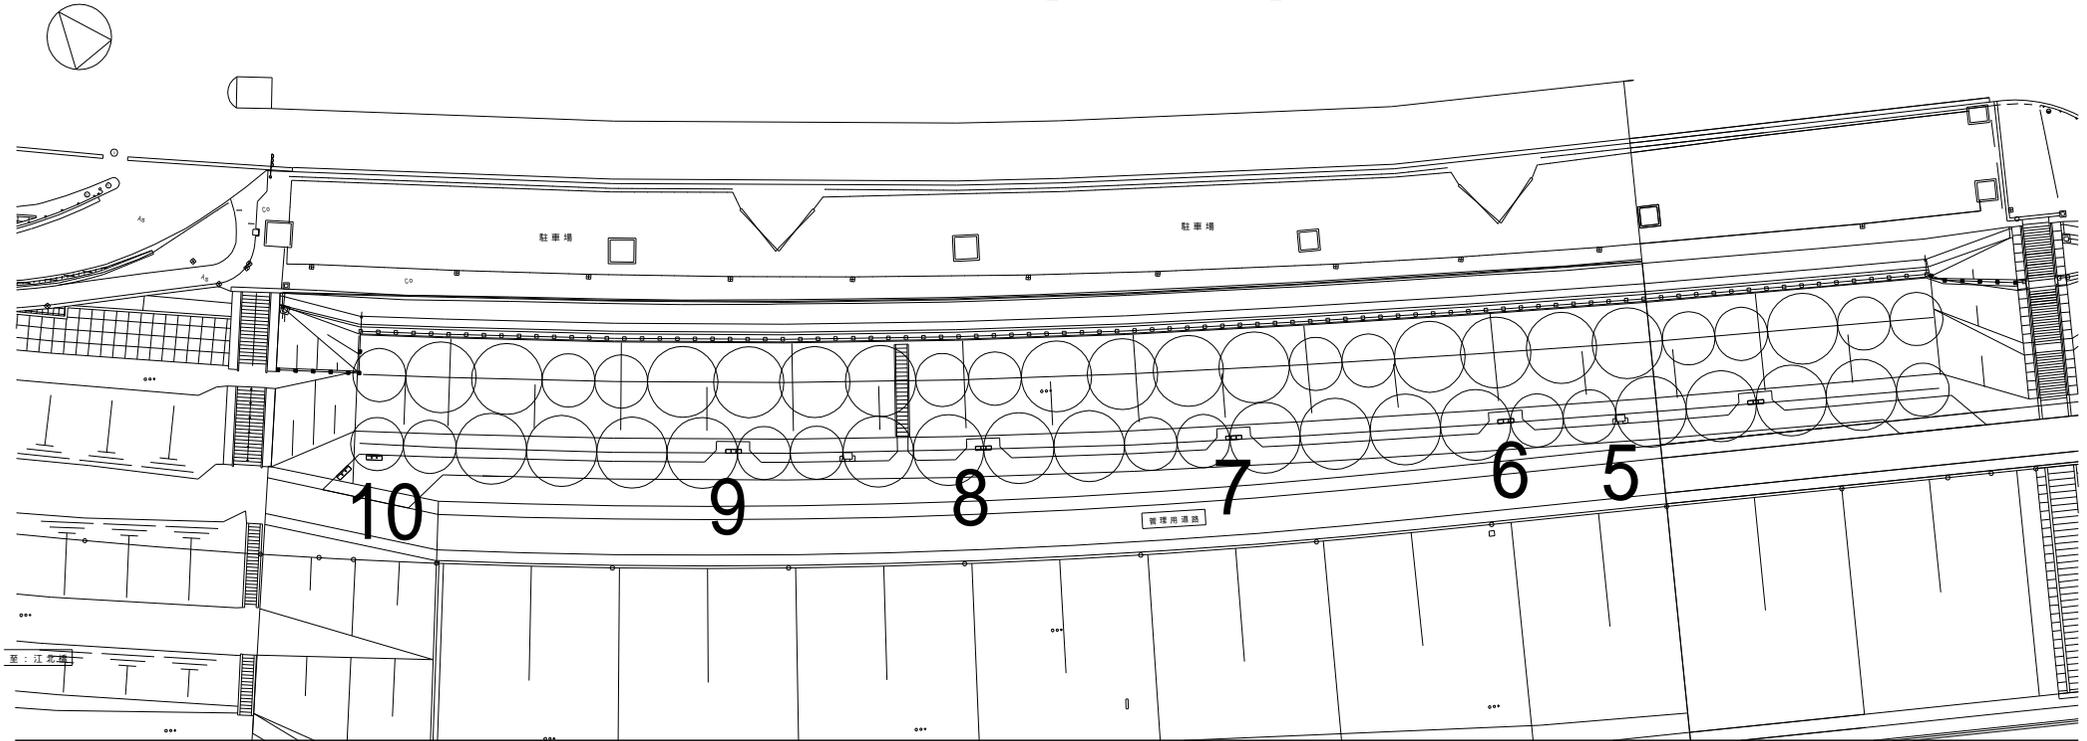
# 荒川左岸江北橋緑地 (2/2)

測定箇所	測定箇所 (材質)	測定数値 ( $\mu\text{Sv/h}$ )		
			1m	50cm	5cm
5	ベンチ前	草, 芝	0.06	0.07	0.08
6	ベンチ前	草, 芝	0.10	0.10	0.10
7	ベンチ前	草, 芝	0.11	0.11	0.12
8	ベンチ前	草, 芝	0.10	0.10	0.10
9	ベンチ前	草, 芝	0.11	0.11	0.11
10	ベンチ前	草, 芝	0.10	0.10	0.09

2012年 9月26日測定  
は2011年7月～8月の測定対象地
