荒川左岸西新井橋緑地（桜づつみ）

2012年 8月 1日測定
は2011年7月～8月の測定対象地

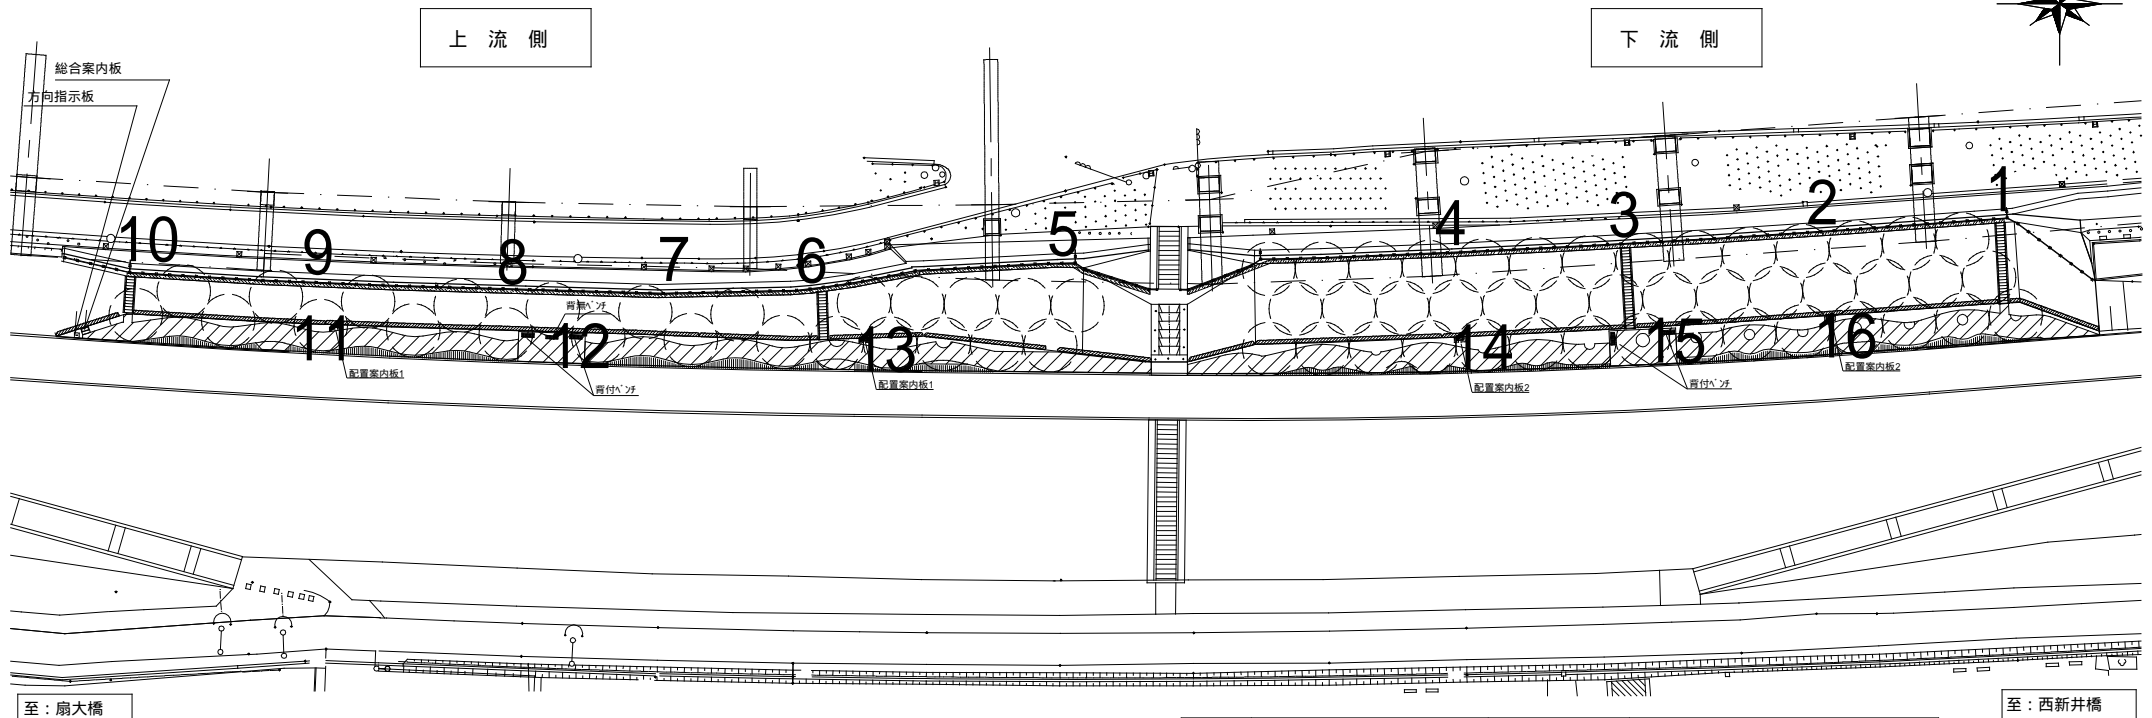
No.	測定箇所	測定箇所 (材質)	測定数値 ($\mu\text{Sv/h}$)		
			1m	50cm	5cm
1	階段下	アスコン	0.07	0.08	0.10
2	斜面下	アスコン	0.07	0.09	0.11
3	階段下	アスコン	0.08	0.10	0.21
4	斜面下	アスコン	0.07	0.07	0.07
5	斜面下	アスコン	0.07	0.06	0.08
6	階段下	アスコン	0.11	0.17	0.22
7	斜面下	アスコン	0.08	0.09	0.11
8	斜面下	アスコン	0.09	0.10	0.12
9	斜面下	アスコン	0.09	0.10	0.13
10	階段下	アスコン	0.09	0.12	0.12
11	配置案内板前	草, 芝	0.11	0.12	0.15
12	ベンチ前	土系	0.13	0.14	0.14
13	配置案内板前	草, 芝	0.10	0.11	0.13
14	配置案内板前	草, 芝	0.12	0.13	0.15
15	ベンチ前	土系	0.11	0.11	0.13
16	配置案内板前	草, 芝	0.11	0.12	0.12
