大川町土手下通公園

2012年11月21日測定
は2011年7月～8月の測定対象地

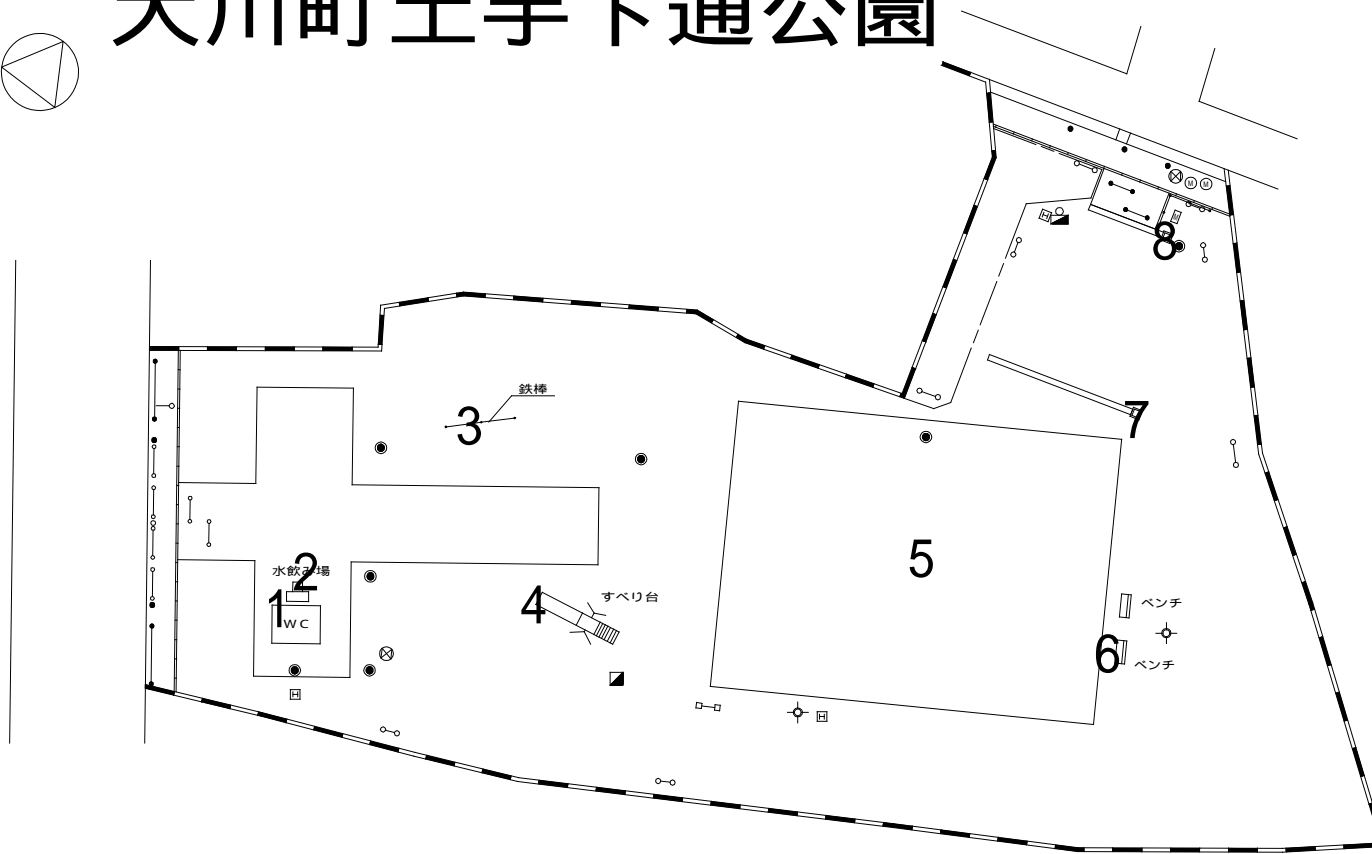
測定箇所	測定箇所 (材質)	測定数値 ($\mu\text{Sv/h}$)		
			1m	50cm	5cm
1	便所出入口	コンクリート	0.07	0.07	0.09
2	水飲み場桧	グレーチング	0.09	0.09	0.09
3	鉄棒	土系	0.10	0.10	0.08
4	滑り台滑り面降口	土系	0.10	0.10	0.08
5	広場中央	土系	0.07	0.06	0.06
6	ベンチ前	土系	0.07	0.07	0.06
7	集水桧	グレーチング	0.09	0.10	0.12
8	集水桧	グレーチング	0.10	0.10	0.10
