# 尾竹橋公園

2012年 6月 7日測定  
は2011年7月～8月の測定対象地

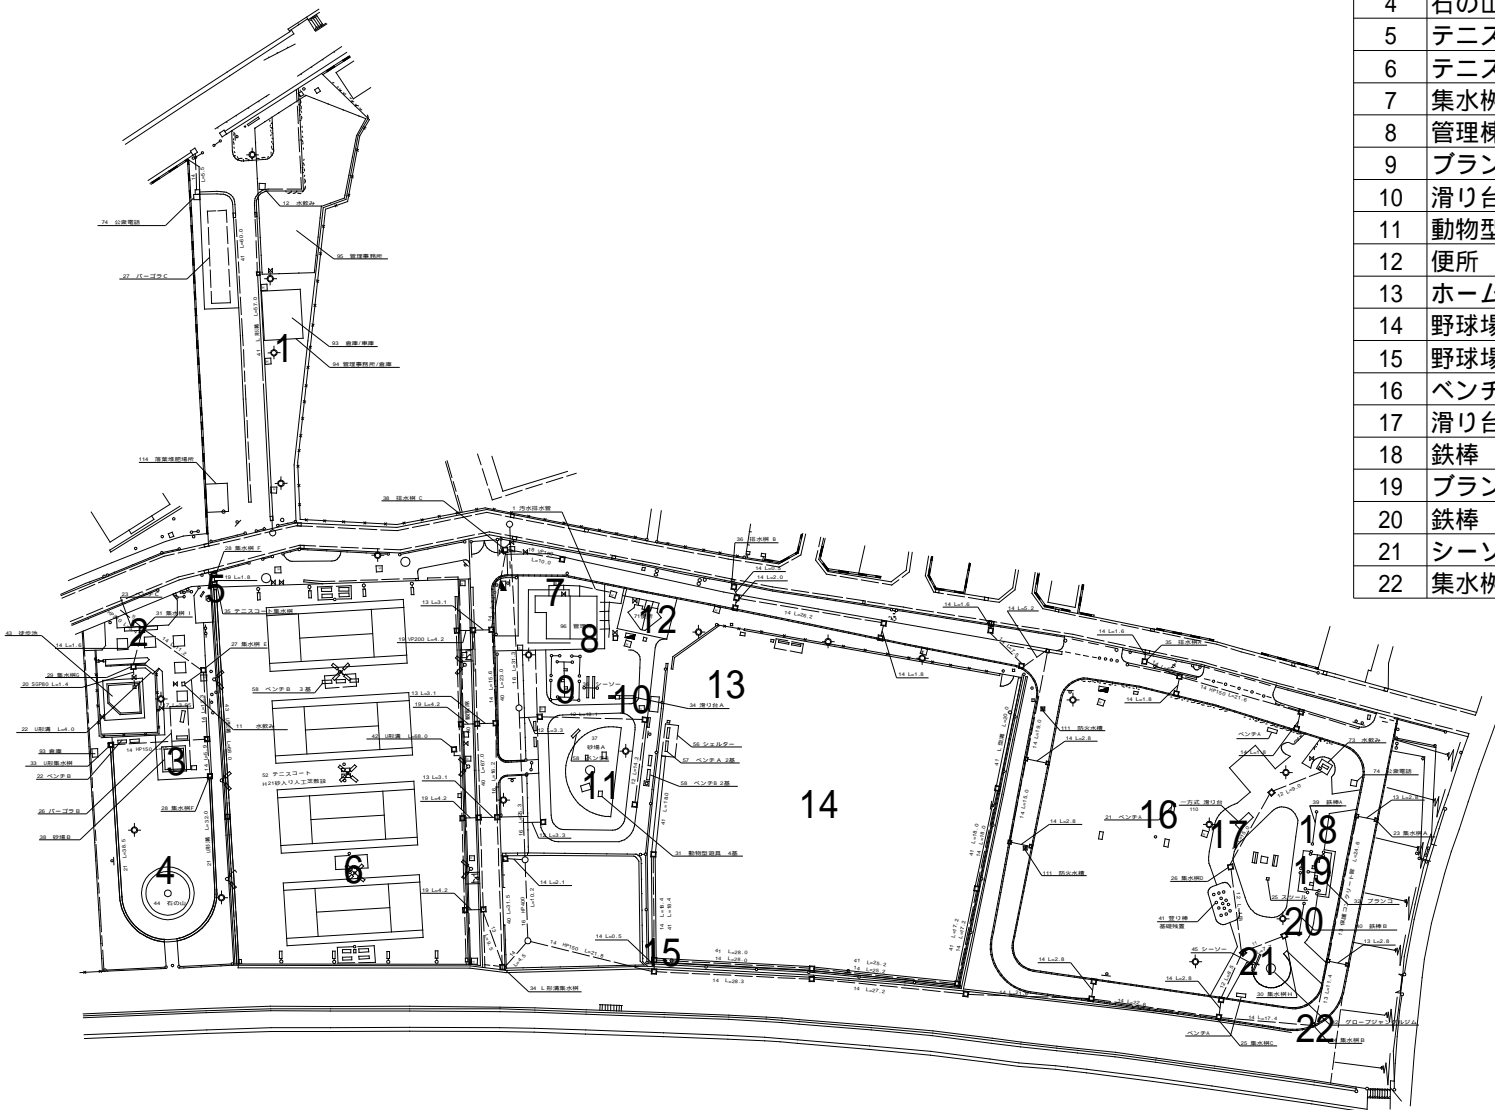
測定箇所 (材質)	測定数値 ( $\mu\text{Sv/h}$ )		
	1m	50cm	5cm
1 倉庫雨樋	0.09	0.11	0.19
2 集水樹	0.09	0.09	0.09
3 砂場	0.08	0.09	0.10
4 石の山	0.06	0.08	0.08
5 テニスコート集水樹	0.10	0.09	0.09
6 テニスコートベンチ	0.12	0.13	0.15
7 集水樹	0.10	0.10	0.11
8 管理棟裏	0.10	0.10	0.10
9 ブランコ吊席	0.08	0.08	0.08
10 滑り台滑面降口	0.09	0.09	0.09
11 動物型遊具	0.08	0.09	0.08
12 便所	0.11	0.11	0.10
13 ホームベース	0.08	0.09	0.10
14 野球場中央	0.10	0.09	0.10
15 野球場集水樹	0.09	0.09	0.10
16 ベンチ前	0.11	0.11	0.13
17 滑り台滑面降口	0.11	0.10	0.10
18 鉄棒	0.11	0.10	0.11
19 ブランコ吊席	0.09	0.09	0.09
20 鉄棒	0.11	0.15	0.16
21 シーソー	0.11	0.10	0.09
22 集水樹	0.10	0.11	0.10
