# 千住桜木町公園

2012年 5月 9日測定  
は2011年7月～8月の測定対象地

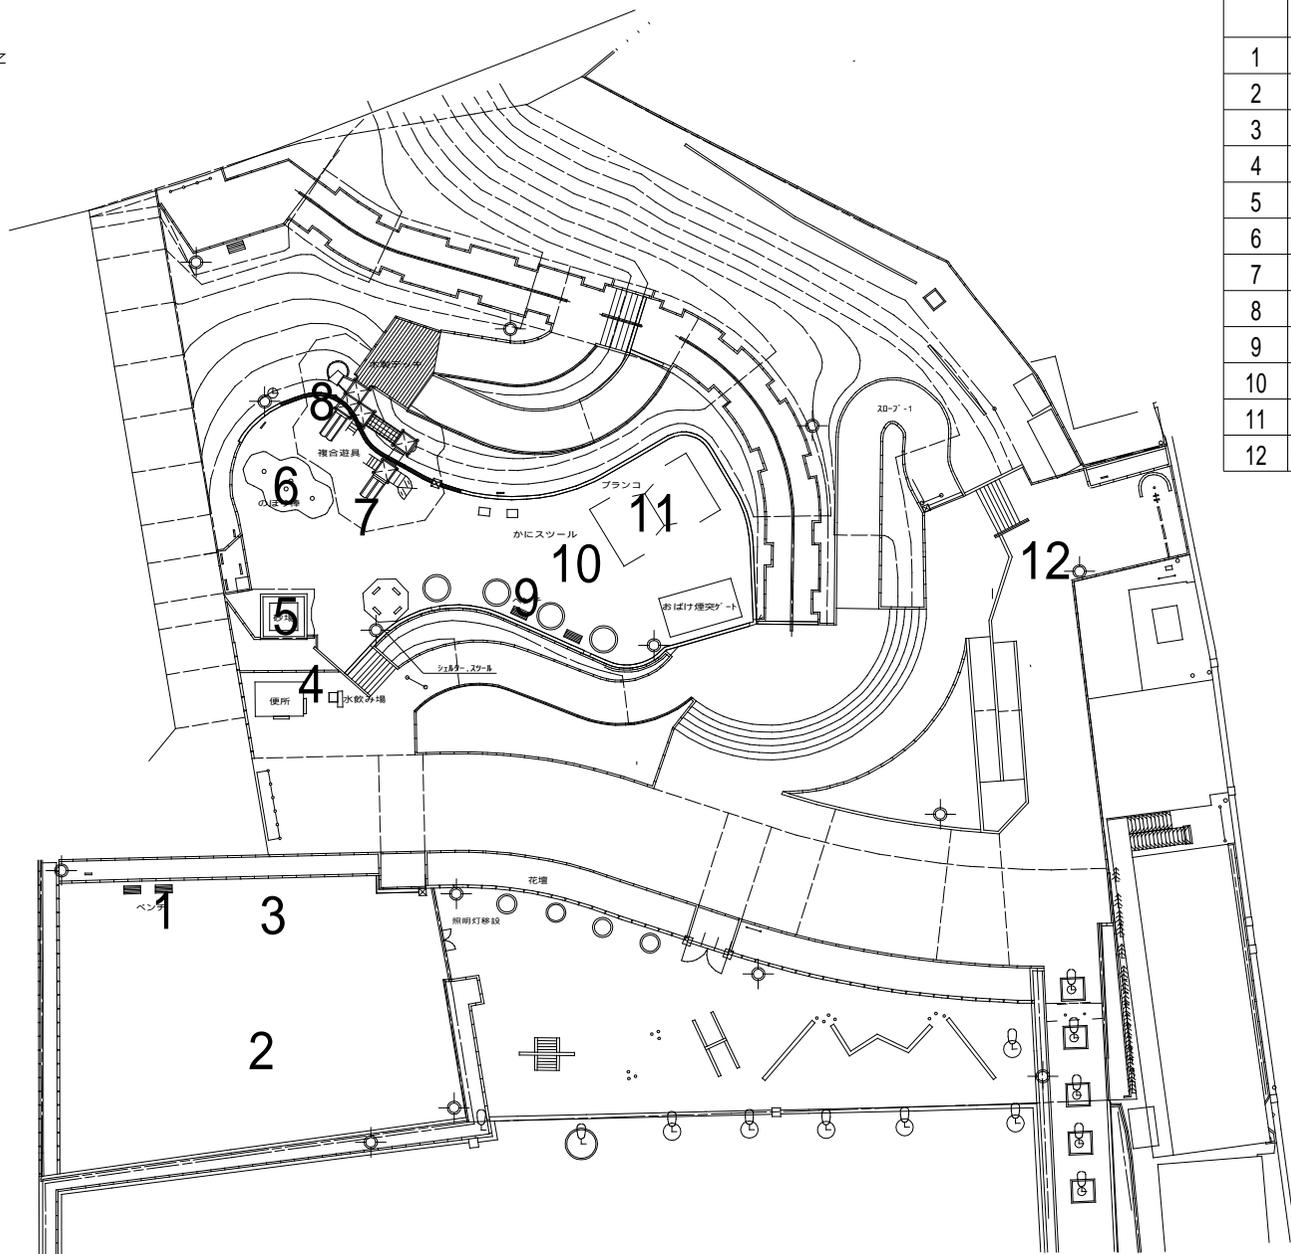
測定箇所	測定箇所 (材質)	測定数値 (μSv/h)		
			1m	50cm	5cm
1	ベンチ前	土系	0.08	0.09	0.09
2	広場中央	土系	0.08	0.08	0.09
3	集水桝	グレーチング	0.10	0.10	0.10
4	便所出入口	アスコン	0.11	0.12	0.13
5	砂場	土系	0.10	0.09	0.10
6	のぼり棒	土系	0.10	0.11	0.12
7	複合遊具二連滑り台降口	土系	0.10	0.10	0.10
8	複合遊具滑り台降口	土系	0.09	0.10	0.11
9	ベンチ前	土系	0.11	0.13	0.15
10	広場中央	土系	0.10	0.11	0.12
11	ブランコ吊席	土系	0.10	0.11	0.11
12	樹蓋	コンクリート	0.11	0.12	0.12
