千住大川端公園

2012年11月21日測定
は2011年7月～8月の測定対象地

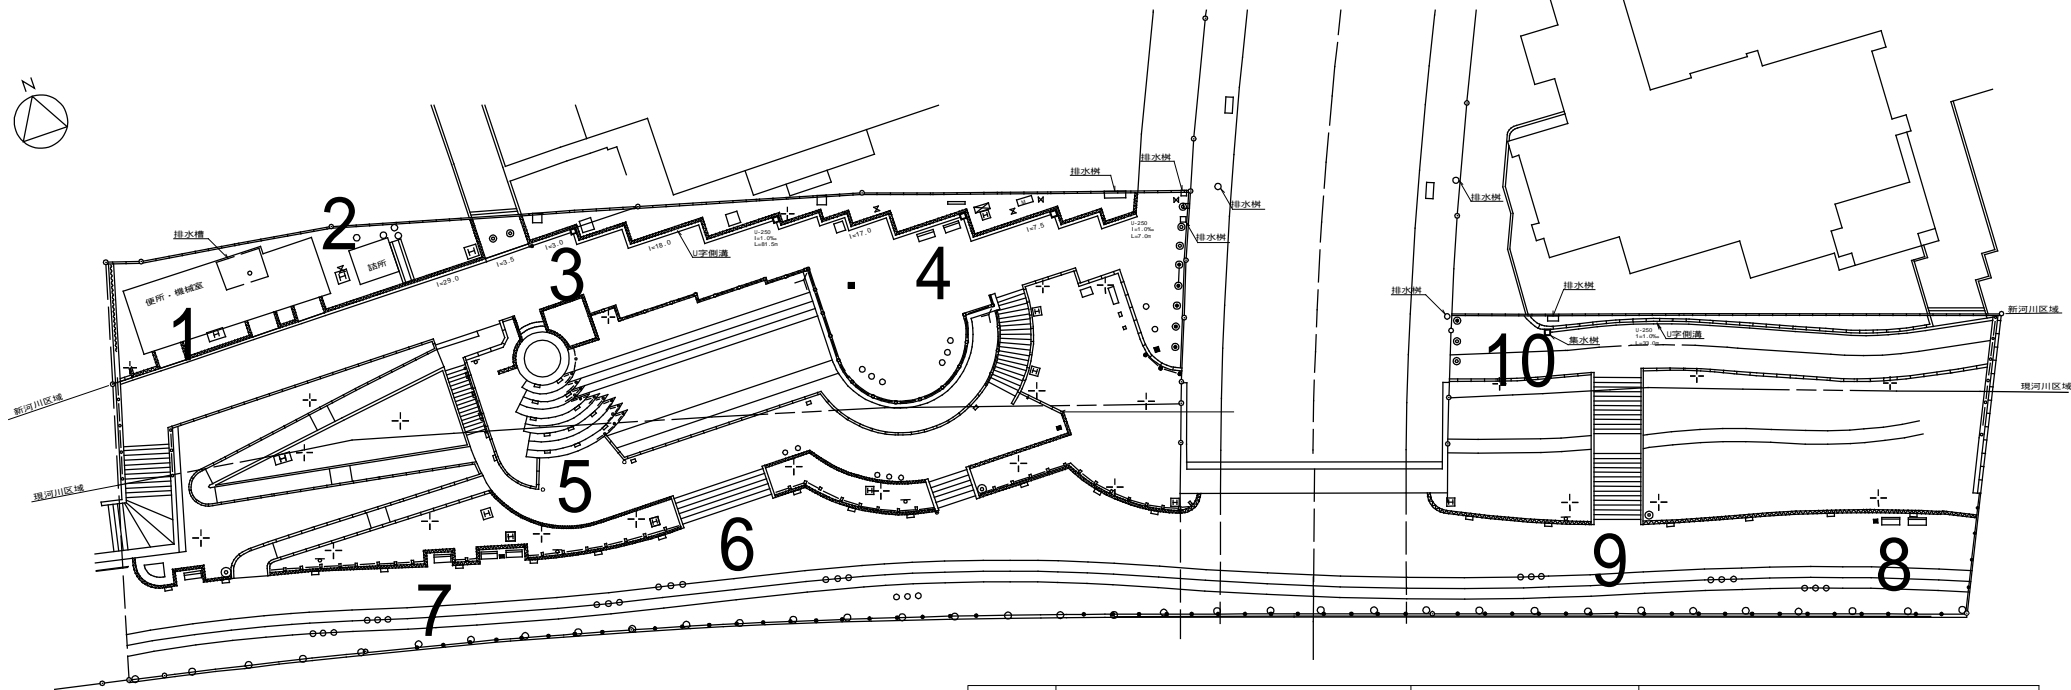
測定箇所	測定箇所 (材質)	測定数値 ($\mu\text{Sv/h}$)			
		1m	50cm	5cm	
1	厕所出入口	ILB	0.06	0.06	0.06
2	詰所脇 (雨垂部)	土系	0.09	0.08	0.07
3	集水桝	ILB	0.10	0.11	0.18
4	ベンチ	ILB	0.09	0.09	0.09
5	階段下	ILB	0.12	0.12	0.13
6	園路	ILB	0.08	0.08	0.09
7	ベンチ	ILB	0.09	0.09	0.09
8	ベンチ	アスファルト	0.09	0.09	0.09
9	階段下	ILB	0.09	0.10	0.11
10	集水桝	ILB	0.10	0.11	0.12
