柳原千草園

2012年 2月 1日測定
 ※は2011年7月~8月の測定対象地

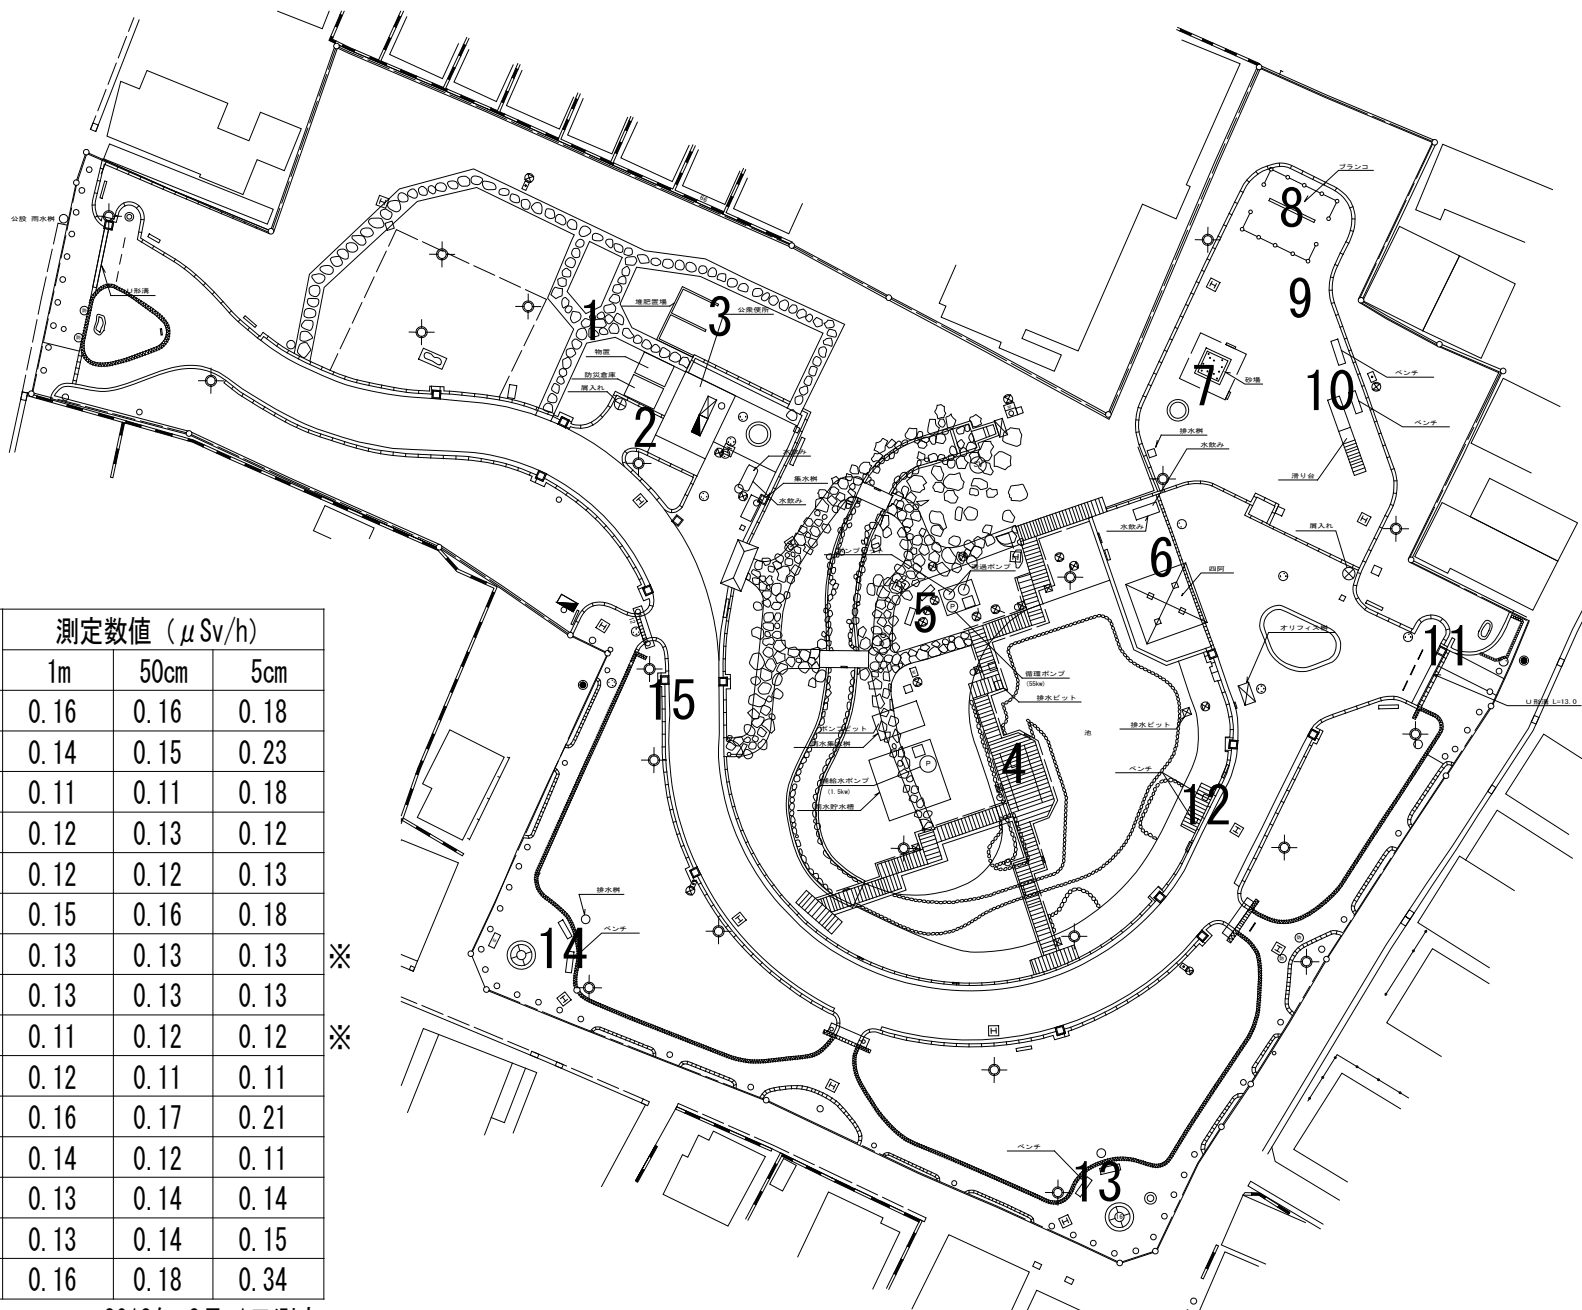
No.	測定箇所	測定箇所 (材質)	測定数値 ($\mu\text{Sv/h}$)		
			1m	50cm	5cm
1	園路	土系	0.16	0.16	0.18
2	便所出入口	透水性アスコン	0.14	0.15	0.23
3	ストックヤード前	コンクリート	0.11	0.11	0.18
4	ウッドデッキ	木	0.12	0.13	0.12
5	ベンチ裏	土系	0.12	0.12	0.13
6	あづまや	コンクリート	0.15	0.16	0.18
7	砂場中央	土系	0.13	0.13	0.13
8	ブランコ吊席	土系	0.13	0.13	0.13
9	遊具広場	土系	0.11	0.12	0.12
10	滑り台降口	土系	0.12	0.11	0.11
11	集水桝	グレーチング	0.16	0.17	0.21
12	ベンチ前	木	0.14	0.12	0.11
13	ベンチ前	アスコン	0.13	0.14	0.14
14	ベンチ前	透水性アスコン	0.13	0.14	0.15
15	集水桝横	土系	0.16	0.18	0.34
