| 工事件名 | 旧江北小学校解体その他工事（しゅん功図） | | |
| 図面名称 | 地上残置状況図 | 縮 尺 | A3：1/400 |
| | 令和6年9月しゅん功 | | |

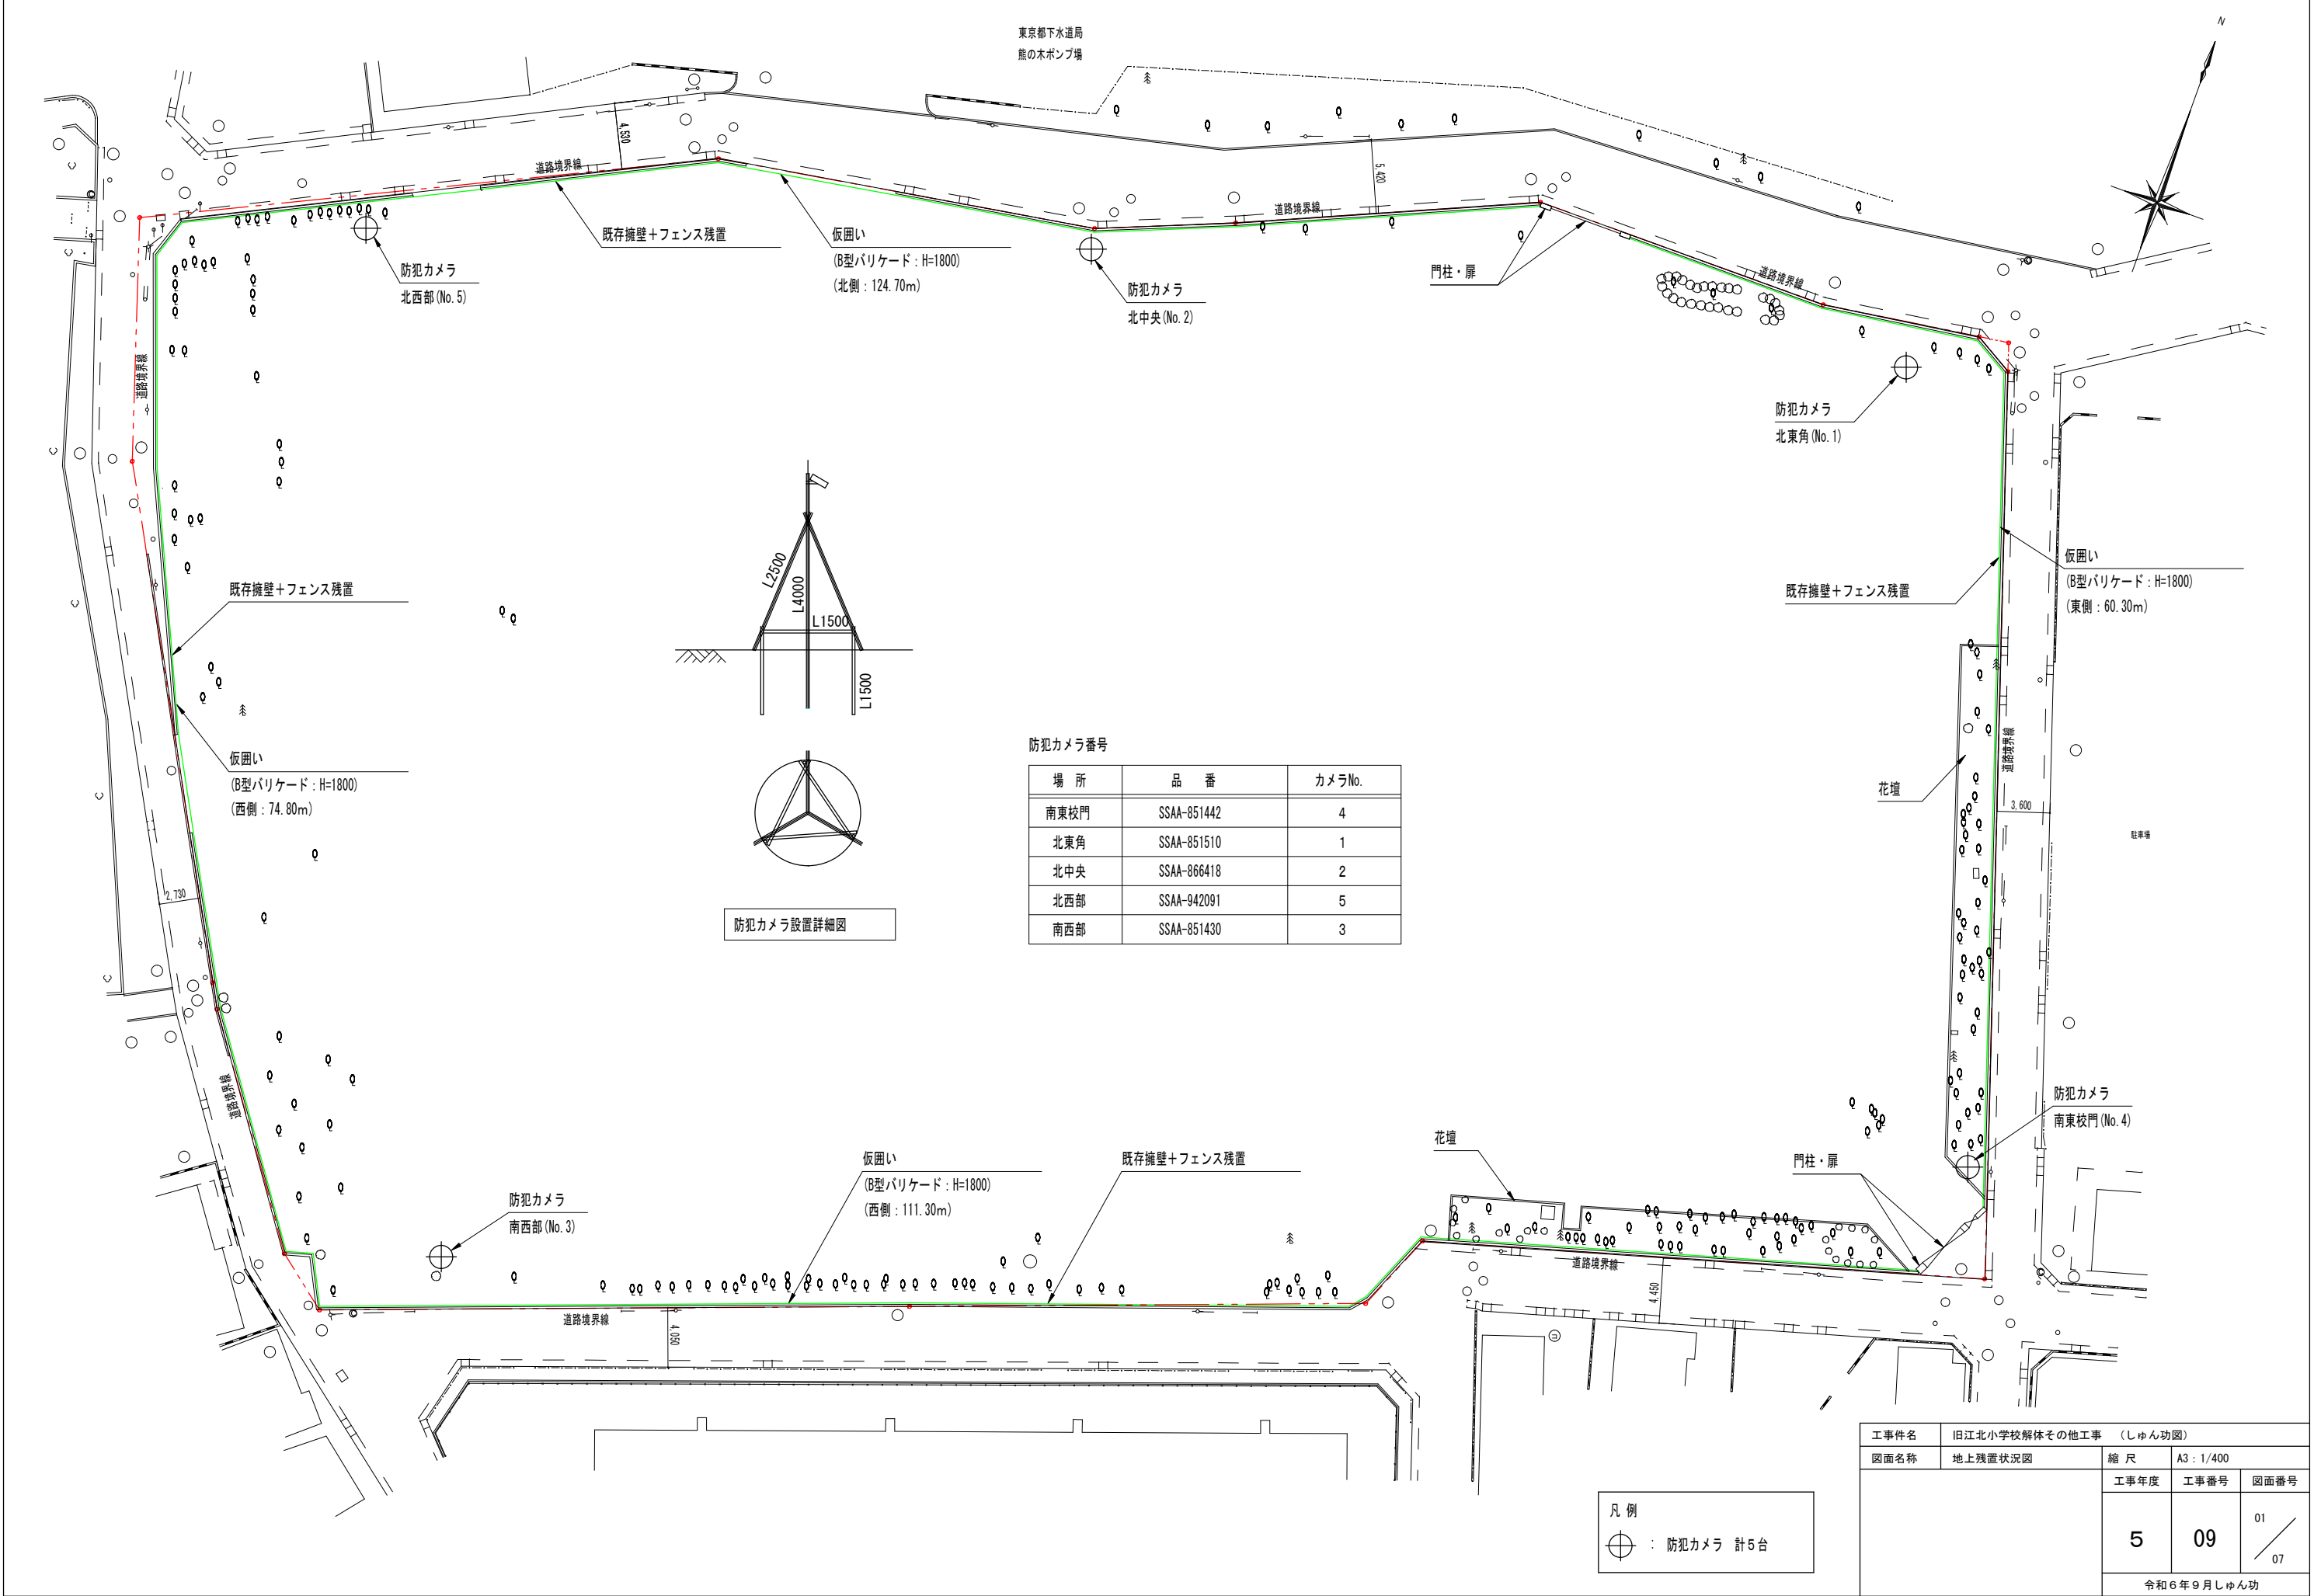
防犯カメラ番号

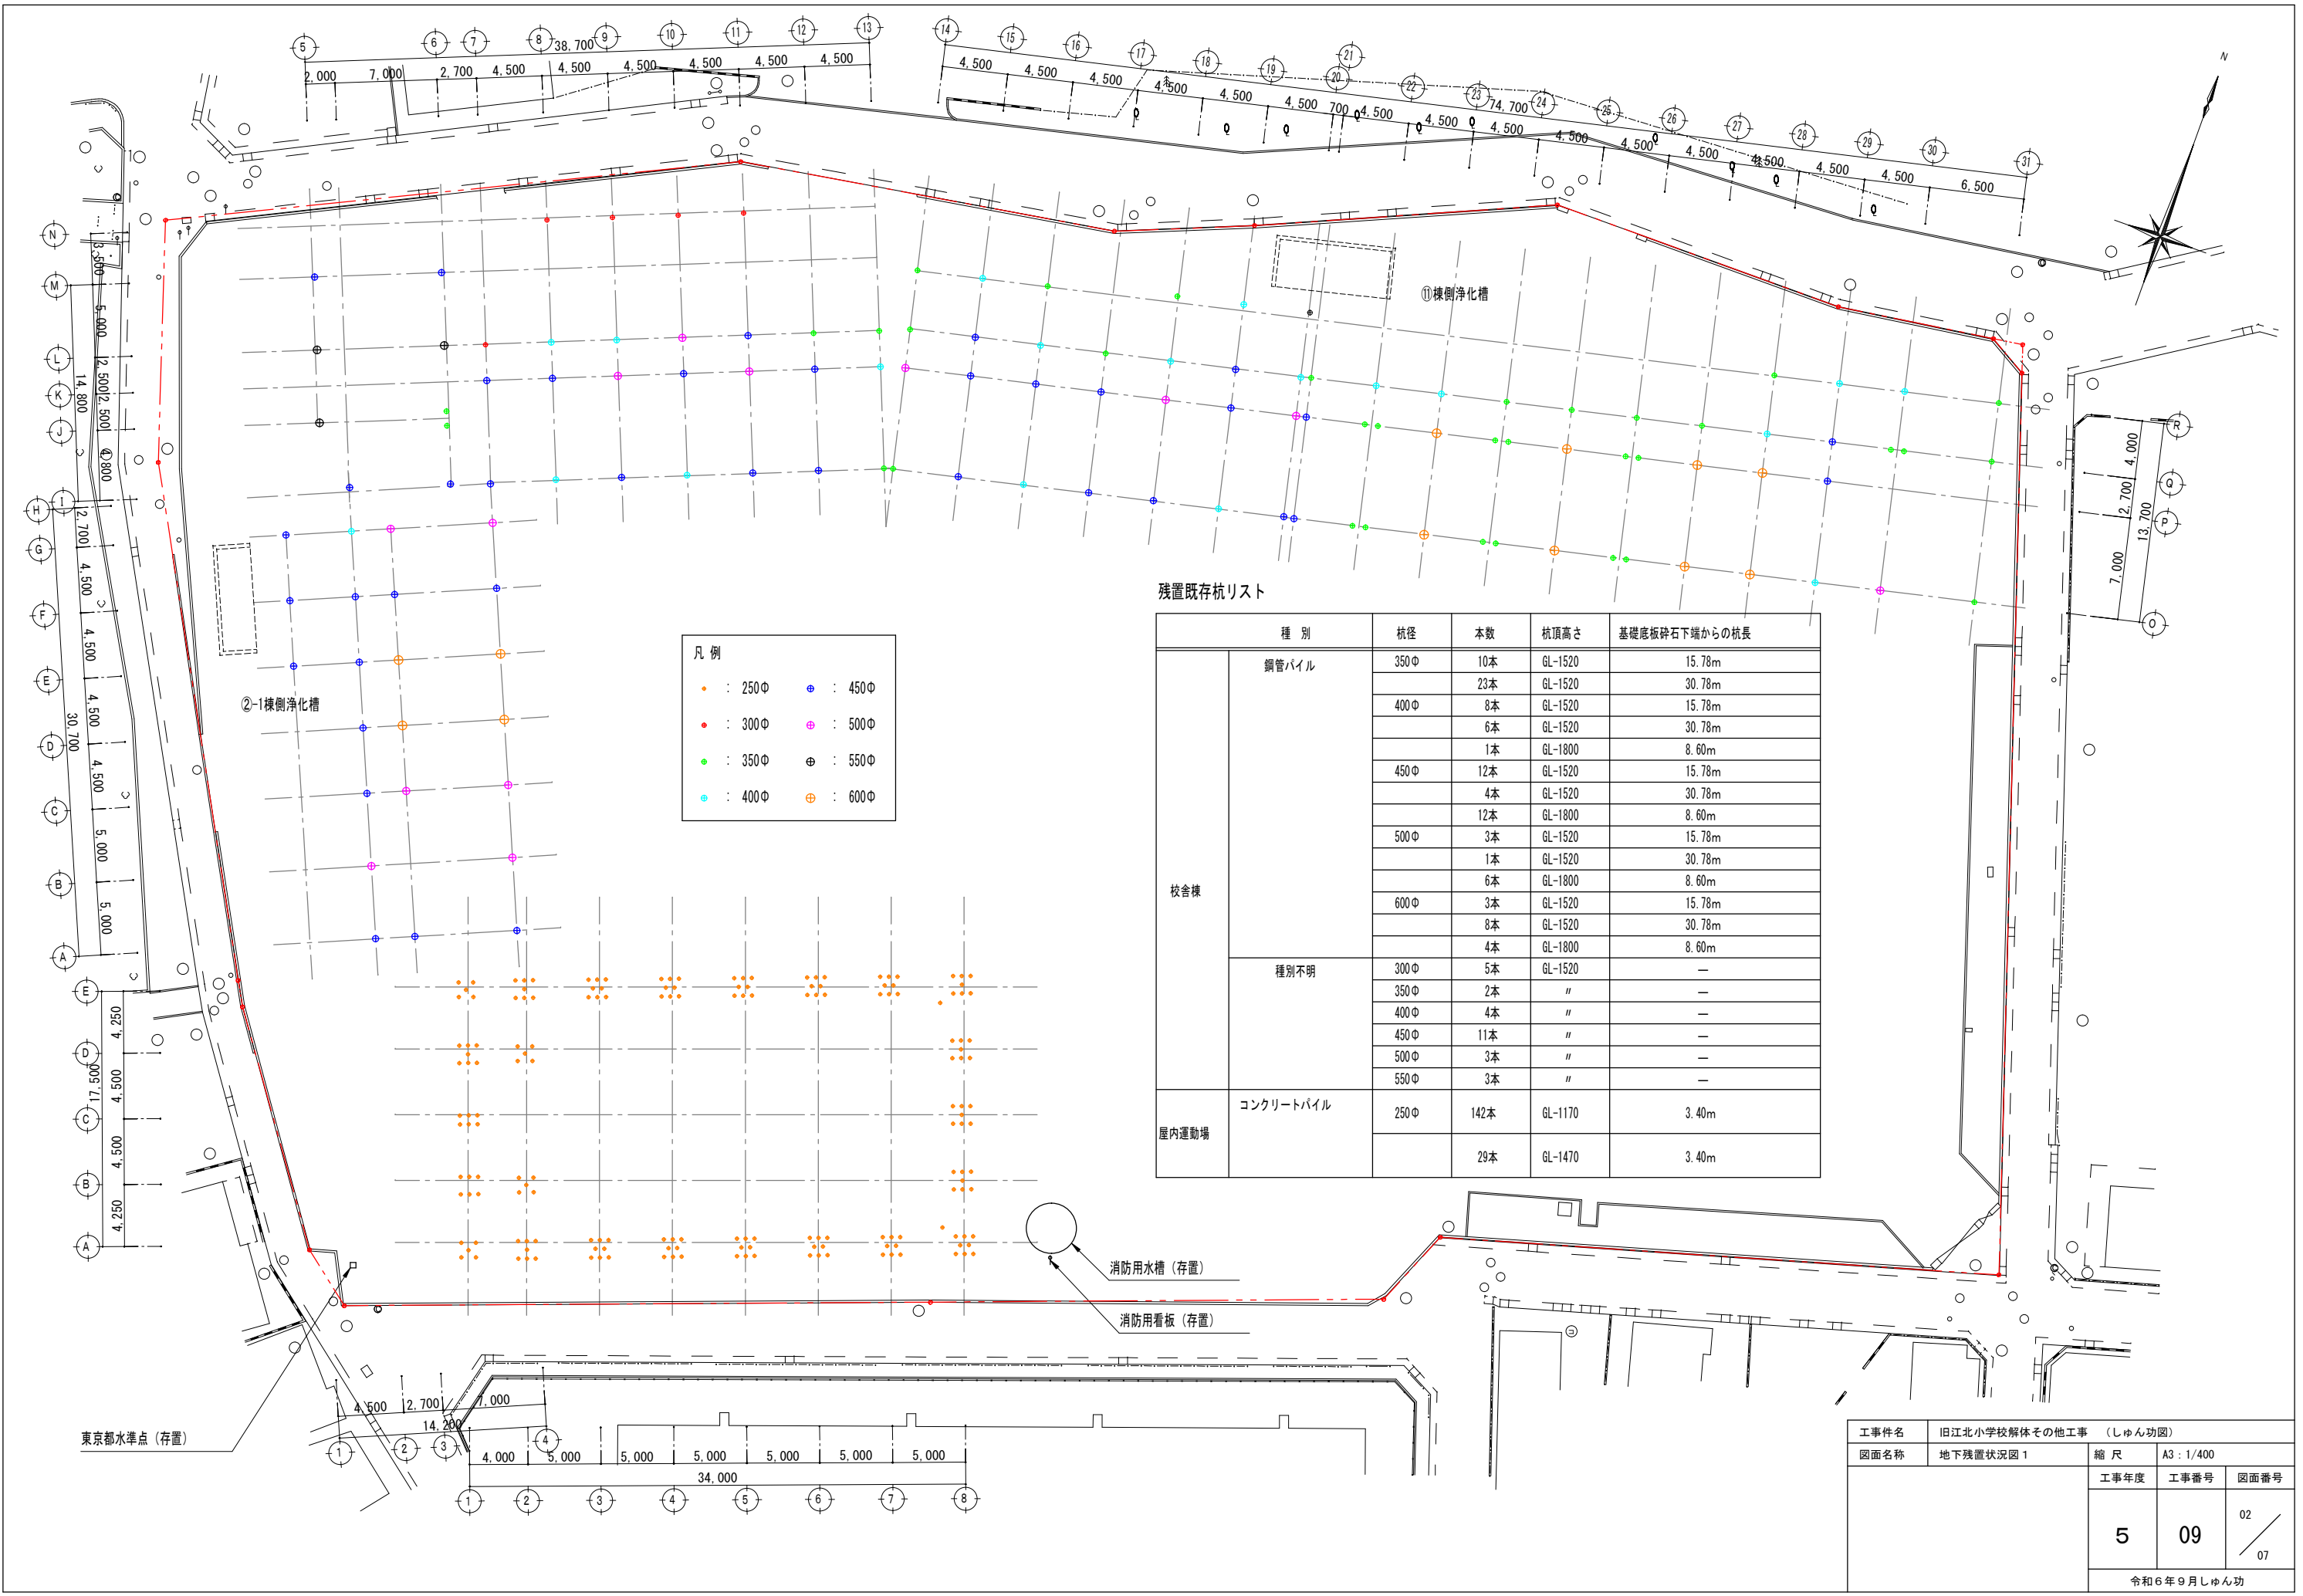
| 図面名称 | 地下残置状況図 1 | 縮 尺 | A3 : 1/400 |

残置既存杭リスト

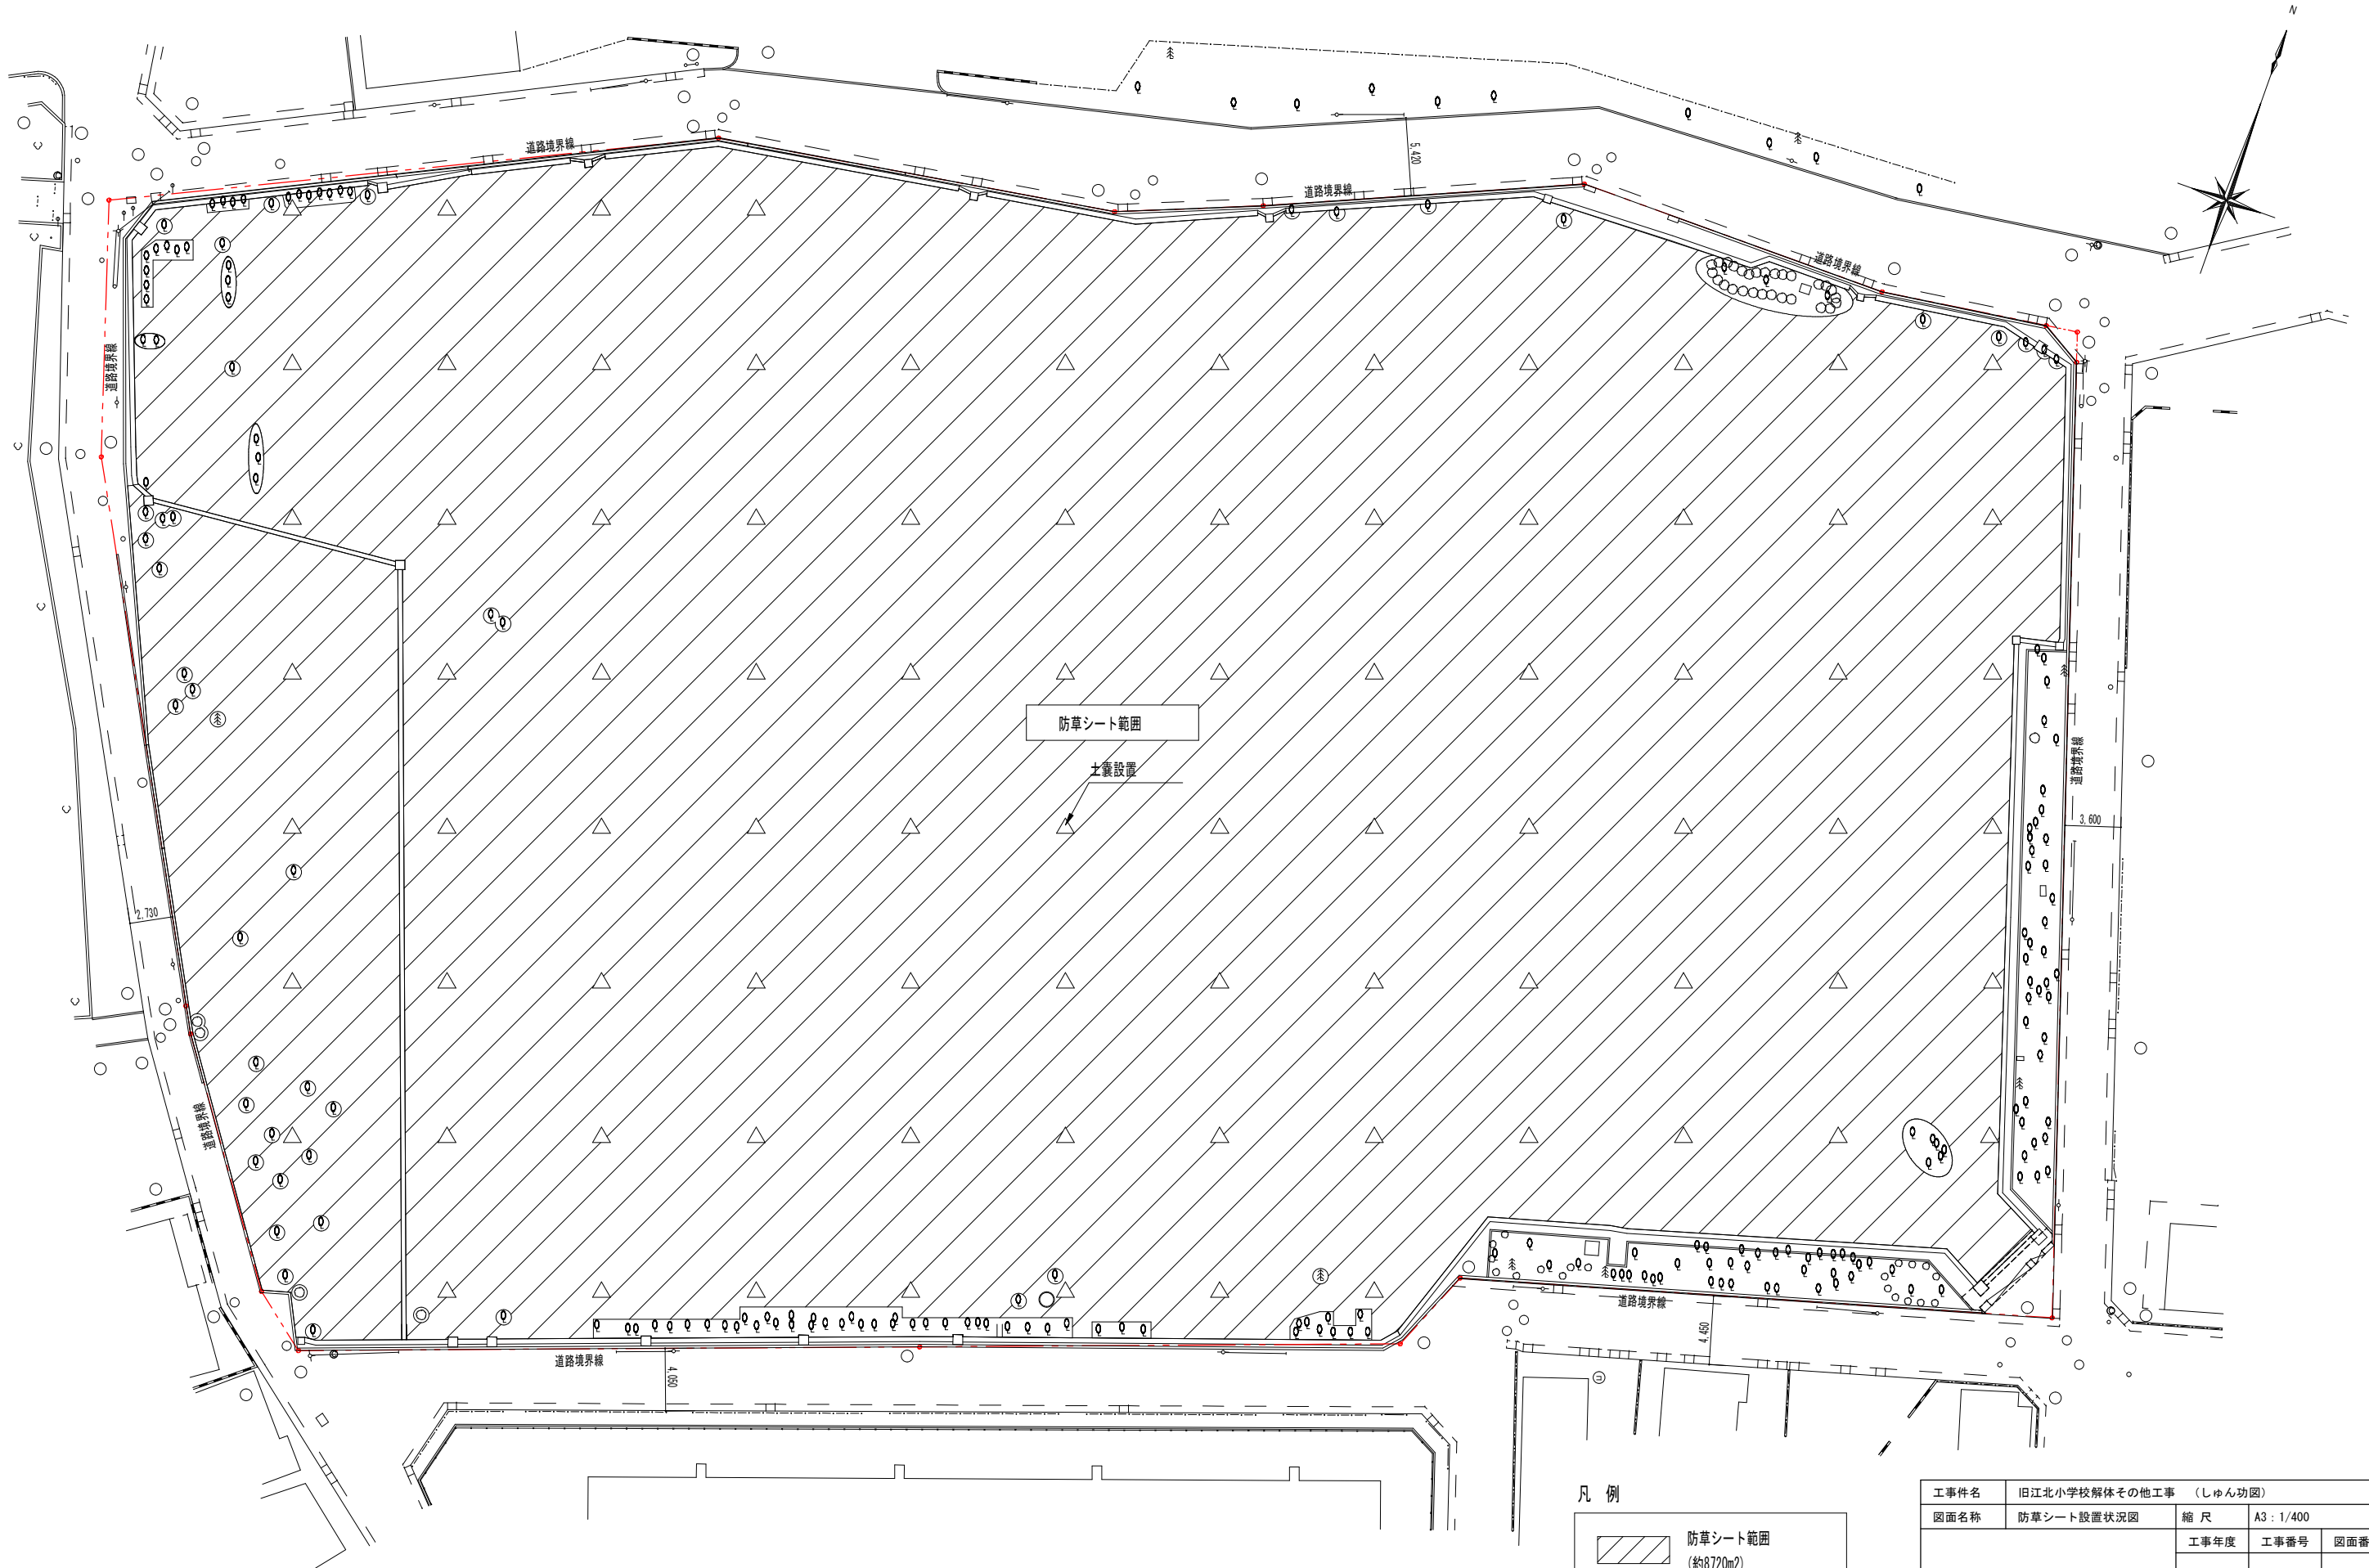
| 図面名称 | 防草シート設置状況図 | 縮 尺 | A3：1/400 |

防草シート範囲  
(約8720m<sup>2</sup>)
-

土嚢設置  
(10mメッシュ、83個)
